Ayuntamiento de Liendo

## tomo cuatro

### catálogo

- estructura del catálogo
- catálogo de elementos protegidos
- carta arqueológica municipal
- catálogo de itinerarios de interés

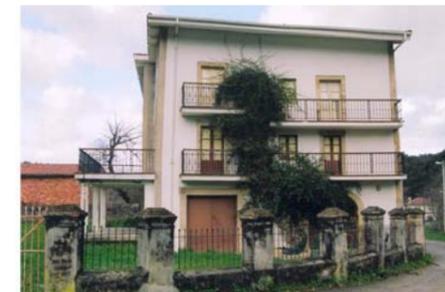
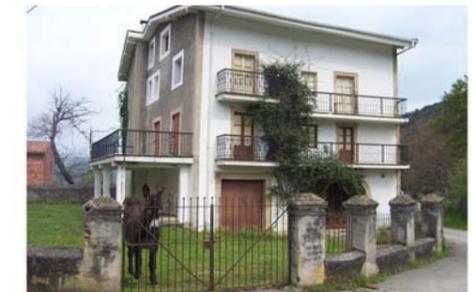
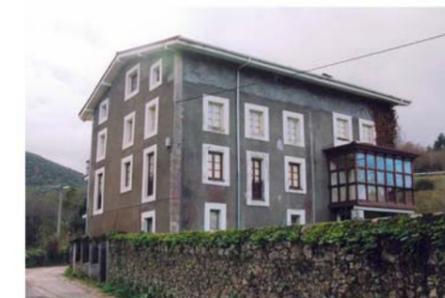
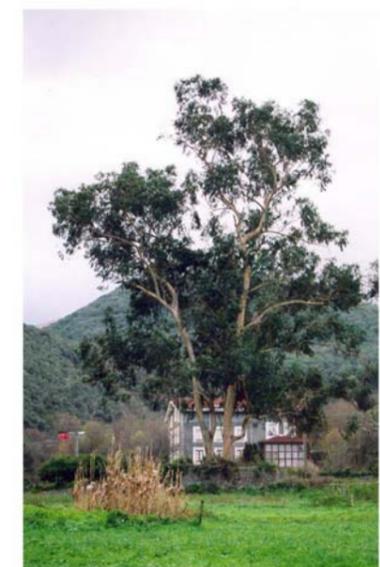
**Imágenes:**

<b>descripción:</b>			
construcción:			
<p>Edificio de planta cuadrada y tejado a dos aguas, cuenta con un importante número de ventanas rectangulares en cada una de sus fachadas, recercadas algunas de ellas en sillería. Presenta tres balcones volados de hormigón en su fachada sur además de una amplia galería de madera en su frente norte. Entre los elementos añadidos a esta edificación destaca la terraza con balaustrada en forja construida en la segunda planta apoyada sobre pilares de hormigón. La sillería se hace también visible en sus esquinales, siendo la fachada más próxima al camino de acceso a la vivienda la más sencilla.</p>			
espacio libre anejo:

<p>Esta edificación se emplaza en una parcela de aproximadamente 2.000 m2 delimitada por un muro construido en piedra de mampostería, cortando también con rejas de forja en la puerta que da acceso a la vivienda. Lo más destacable de este espacio es un eucalipto de gran porte situado junto al muro norte de la parcela.</p>			
estado de conservación: conservado		uso: residencial	
sup parcela (m2): 2158	sup construida aprox en parcela (m2): 498	nº de plantas: 3	
<b>normativa:</b>			
grado de protección: <b>rehabilitación/renovación</b>		<b>edificio de interés, 1983</b>	
aspectos particulares			
de especial relevancia: esquinales en sillería			
a restaurar o recuperar: espacio libre anejo			
negativos: abandono de la zona verde aledaña

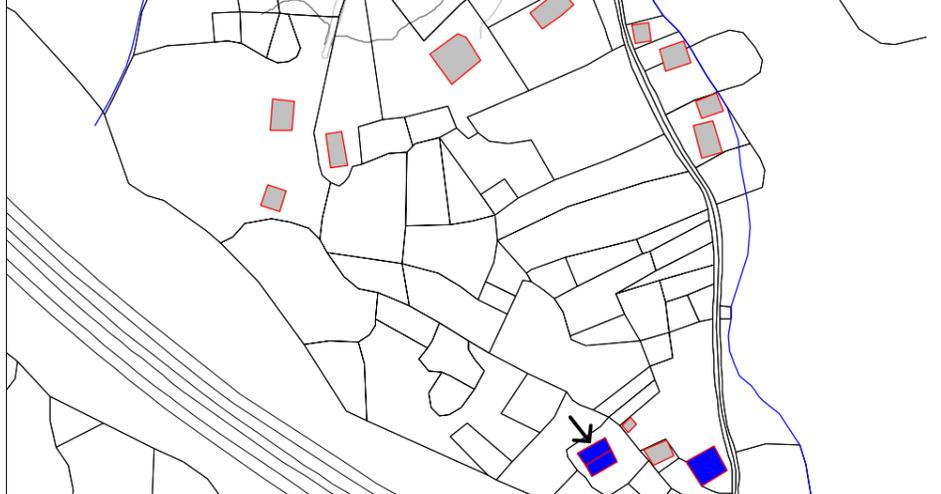
nº	1.02		patrimonio de Liendo. elemento protegido Plan General de Ordenación Urbana
<b>Identificación:</b>			
denominación:			
estilo:	Casa Rural Tradicional		
situación:	núcleo: Villaviad - El Llano	identificación catastral: 7-61	
plano:

<b>descripción:</b>			
construcción:			
<p>Casa popular organizada en dos viviendas alineadas. Construida en muros de mampostería presenta esquínales y cortavientos en sillería. Ambas viviendas presentan tejado a dos aguas, encontrándose una de las cubiertas totalmente renovada fruto de una ampliación en altura. La primera de las viviendas cuenta con un amplio portal que alberga dos puertas de ingreso, una hacia la vivienda y una segunda hacia el establo. La primera de ellas se presenta con arco de medio punto de grandes dovelas. En este soportal es apreciable el entramado de madera visible tanto en pilares, vigas como zapatas. Sobre este soportal se presenta un balcón con balaustrada de madera. La segunda vivienda ha sufrido un claro proceso de renovación manteniendo el sillar de su puerta principal y añadiendo un balcón volado de hormigón.</p>

espacio libre anejo:			
<p>Junto a esta construcción se sitúan un establo y un pequeño cobertizo. La disposición de estas tres edificaciones ha dado lugar a la formación de una pequeña corrala que no tiene ningún elemento sobresaliente. De manera contigua a una de estas edificaciones se sitúa un invernadero así como parcelas destinadas a prados.</p>			
estado de conservación: conervado y deteriorado		uso: residencial	
sup parcela (m2): 681	sup construida aprox en parcela (m2): 316	nº de plantas: 2	
<b>normativa:</b>			
grado de protección: <a href="#">rehabilitación/renovación</a>			
aspectos particulares			
de especial relevancia: arco, soportal, sillería y estructura de madera			
a restaurar o recuperar: tejado, fachadas y estructura de madera			
negativos: el deterioro de una de las viviendas

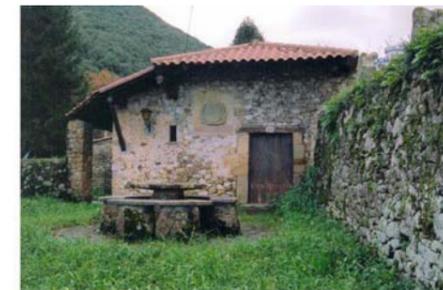
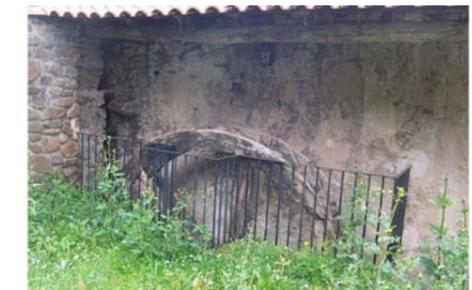
**imágenes:**

<b>descripción:</b>			
construcción:			
<p>Se trata de un molino con rueda motriz horizontal. De una estructura sencilla, tiene una sola planta y cuenta con un tejado a cuatro aguas totalmente nuevo apoyado en un entramado de madera. Sus muros contruidos en piedra de mampostería tienen un escaso número de huecos, únicamente una pequeña ventana que flanquea la puerta de ingreso, ambas enmarcadas en piedra de sillar. De su fachada principal sobresale un escudo armero. Hoy sin ningún tipo de aprovechamiento, de su actividad pasada conserva su rueda motriz fabricada en madera y constituida por una serie de palas a modo de cucharas radiales, que giraban al recibir la presión del agua, procedente de un canal o caz que actualmente no se conserva.</p>

espacio libre anejo:			
<p>El molino se emplaza en una pequeña parcela sita dentro del núcleo de Villaviad junto a su eje principal, no tiene ningún elemento destacable, salvo un conjunto de mesa y sillas elaborados en piedra.</p>			
estado de conservación: conservado		uso: sin uso	
sup parcela (m2): 1610	sup construida aprox en parcela (m2): 84	nº de plantas: 1	
<b>normativa:</b>			
grado de protección: <b>rehabilitación/renovación</b>		<b>edificio de interés, 1983</b>	
aspectos particulares			
de especial relevancia: elementos molineros conservados y escudo armero.			
a restaurar o recuperar:			
negativos:

En base al informe remitido el 4 de diciembre de 2006 por la Consejería de Cultura, Turismo y Deporte, se impide la posibilidad de elevar una planta más en la presente edificación.

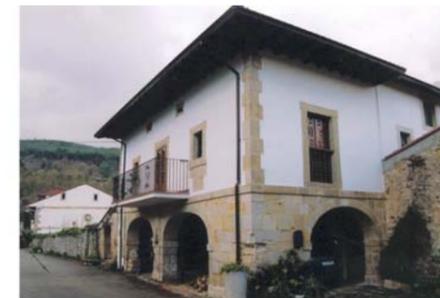
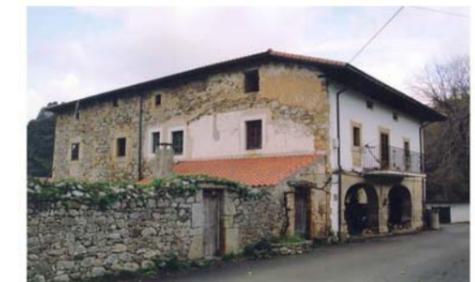
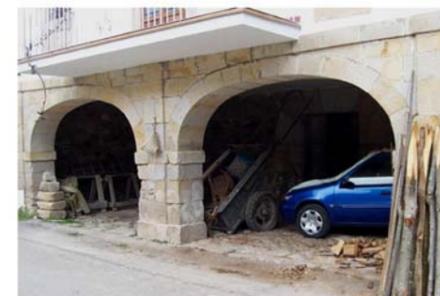
imágenes:

<b>descripción:</b>			
construcción:			
<p>Casona montañesa de planta rectangular construida en muros de mampostería cuenta con un amplio estragal al que se accede por una arcada en sillería, dos de sus arcos carpanel se sitúan en su fachada principal mientras que uno de sus laterales cuentan con un solo arco, quedando el lateral opuesto diáfano. En el interior de este soportal se encuentra la puerta de acceso a la vivienda enmarcada en un arco de medio punto con grandes dovelas. El sillar también se encuentra visible sobre el revestimiento existente, en esquínales y en el marco de puertas y ventanas. La restauración experimentada por este edificio es evidente en su cubierta así como en las vigas y canecillos de madera situados bajo el tejado. Por último en su fachada principal se presenta una pequeña alteración de la estructura originaria a través de un balcón volado de hormigón y balastrada en forja, sobre el cual están presentes dos troneras.</p>

espacio libre anejo:			
<p>A esta edificación se encuentran adosados dos pequeños cobertizos, los cuales, empobrecen el valor constructivo de este edificio. La mayor parte de esta parcela se encuentra destinada a huerta, estando delimitada por un muro de mampostería.</p>			
estado de conservación: conservado		uso: residencial	
sup parcela (m2): 2182	sup construida aprox en parcela (m2): 595	nº de plantas: 2	
<b>normativa:</b>			
grado de protección: <a href="#">rehabilitación/renovación</a>			
aspectos particulares			
de especial relevancia: estragal y arcos carpanel			
a restaurar o recuperar:			
negativos: cobertizos adosados

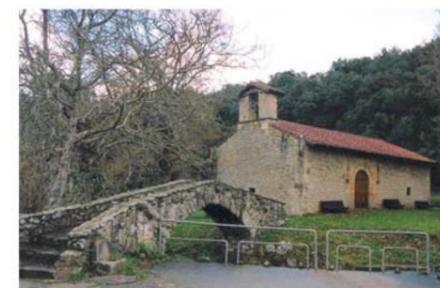
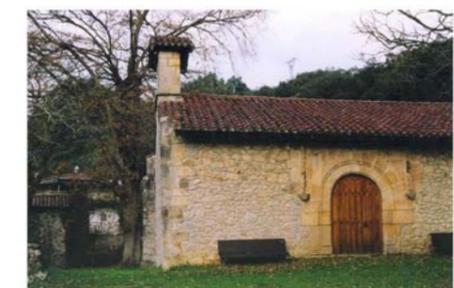
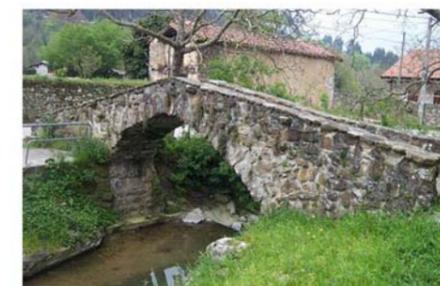
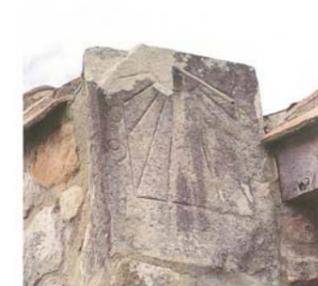
**Imágenes:**

<b>descripción:</b>			
<p>construcción:</p> <p>Ermita edificada en el siglo XVI por el arquitecto D. Rodrigo Gil, presenta un estado muy bueno ya que fue restaurada en la década del os años 90. Fue construida en buena piedra de mampostería, cuenta con sillería en su pórtico, esquinales y espadaña. Su planta es rectangular con tejado a dos aguas. La puerta de ingreso con orientación sur está definida por un arco de medio punto enmarcado por alfiz de tradición gótica, cuyo sillar se extiende sobre el muro de mampostería. La espadaña se levanta sobre el hastial, cuenta con una sola tornera de arco apuntado. El interior alberga uno de los pocos retablos en piedra existentes en Cantabria, dedicado al titular de esta ermita. Por último, en el ángulo SO del hastial existe un reloj de sol vertical en piedra de arenisca gris.</p> <p>espacio libre anejo:</p> <p>El entorno de la ermita esta destinado a parque, contando este con varios robles de gran porte. A esta ermita se accede mediante un imponente puente de piedra del siglo XVI situado sobre el arroyo del Rocillo. Este puente cuenta con un solo arco realizándose su acceso por medio de una pequeña escalinata. Su aprovechamiento es exclusivamente peatonal.</p>

estado de conservación: conservado		uso: religioso	
sup parcela (m2): 2120	sup construida aprox en parcela (m2): 150	nº de plantas: 1	
<b>normativa:</b>			
grado de protección: BIEN INVENTARIADO (boc. 04-03-02)		edificio de interés, 1983	
aspectos particulares			
de especial relevancia: espadaña, puerta de ingreso y puente			
a restaurar o recuperar:			
negativos:

Estará a todos los efectos sujeto a lo que establezca el perceptivo informe del Servicio de Patrimonio de la Consejería de Cultura del Gobierno de Cantabria.

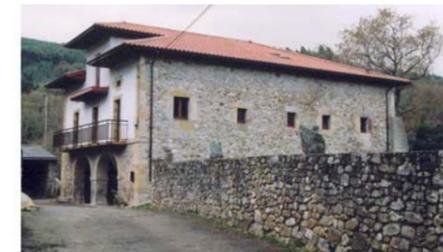
**imágenes:**

construcción:  
Edificación construida a mediados del siglo XVIII ha experimentado una restauración bastante respetuosa con respecto a su tipología originaria. Cuenta con un tejado a cuatro aguas del que sobresale una buhardilla con tejadillo saliente y balcón volado aún sin balaustrada. De planta rectangular y amplio fondo su fachada principal cuenta con un zaguán al que se accede mediante dos arcos de medio punto, de este frente sobresale una balconada cuya balaustrada esta fabricada en forja. En sus muros construidos en mampostería destacan sus esquinales y marcos de ventanas en sillería.

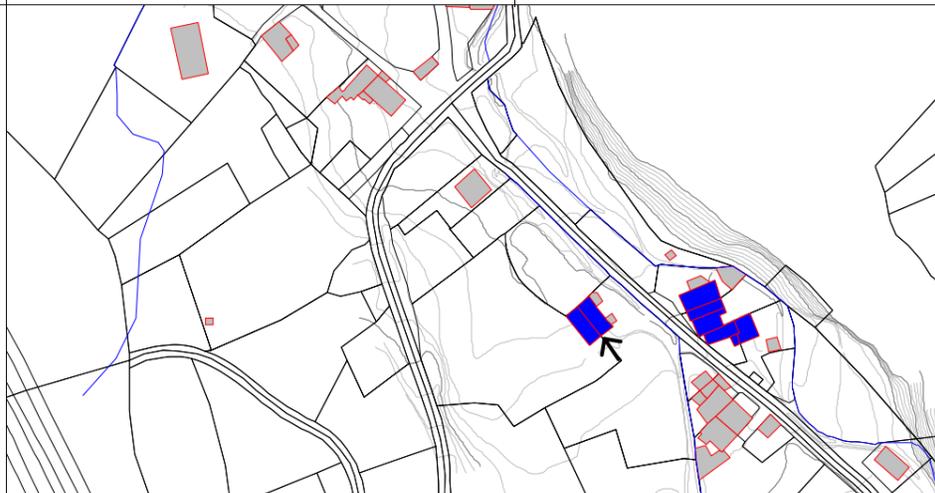
nº	1.08		patrimonio de Liendo. elemento protegido Plan General de Ordenación Urbana
<b>identificación:</b>			
denominación:	Casa de Rosa Calle		
estilo:	Casa Rural Tradicional		
situación:	núcleo: Villaviad - El Llano	identificación catastral: 9338007	
plano:

<b>descripción:</b>			
construcción:			
<p>En la entrada del núcleo de Villaviad se encuentra una casa popular de una estructura muy simple, que presenta una cubierta a dos aguas y una planta con amplio fondo. De su balcón central destacan su balaustrada, zapatas y pies derechos en madera, todos ellos sin decoración alguna. Esta edificación reproduce de una forma sencilla el modelo de casa solariega. A esta vivienda se encontraba adosada una arcada en sillería dorada, de la que sólo se conserva íntegramente un arco.</p>			
espacio libre anejo:			
<p>Esta edificación se encuentra rodeada de tierras que tradicionalmente se han destinado a pastos pero que hoy han perdido su uso encontrándose en estado de abandono. A esta casa se han añadido con posterioridad un garaje y un cobertizo.</p>

estado de conservación: conervado y deteriorado		uso: residencial	
sup parcela (m2): 2748	sup construida aprox en parcela (m2): 235	nº de plantas: 2	
<b>normativa:</b>			
grado de protección: <a href="#">rehabilitación/renovación</a>			
aspectos particulares			
de especial relevancia: arcos de medio punto			
a restaurar o recuperar:			
negativos: casa derruida anexa

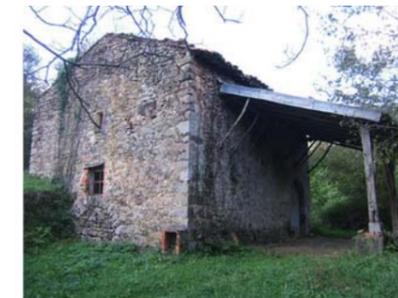
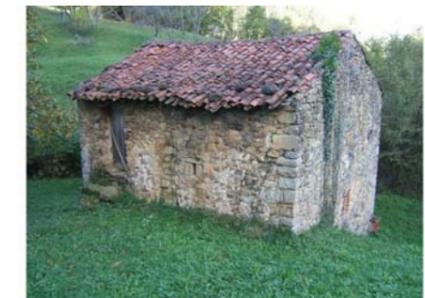
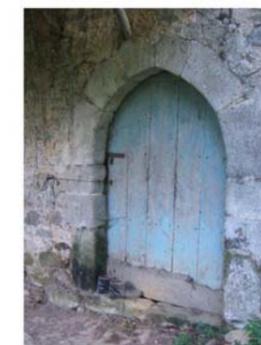
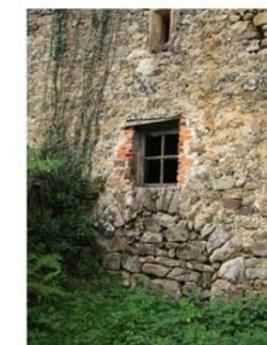
**imágenes:**

<b>descripción:</b>			
<p>construcción:</p> <p>Antiguo molino ubicado junto a un pequeño cauce afluente del arroyo de Rosberas. Actualmente del antiguo molino de agua que albergaba está edificación sólo se conserva en una de sus fachadas laterales un arco tapiado bajo el que transcurría el canal, actualmente desaparecido, que abastecía de agua al molino. A pesar de que este edificio consta de dos alturas la composición del terreno ha dado lugar a que la cuadra se encuentre semienterrada contando la planta superior con acceso directo desde la fachada trasera. Levantados con piedra de mampostería los muros cuentan con pequeños ventanos. El acceso a este antiguo molino se realiza a través de un arco ojival. De su fachada principal sobresale una cubierta de fibrocemento apoyada en tres postes de madera que descansan sobre peanas de piedra. El interior del edificio esta destinado a cuadra no conservando ningún instrumento del molino.</p>

<p>espacio libre anejo:</p> <p>A pesar de contar con una pequeña superficie ocupada por bosque de ribera la mayor parte de la parcela en la que se asienta este antiguo molino está destinada a prado.</p>			
estado de conservación:	conservado	uso:	ganadero
sup parcela (m2):	7320	sup construida aprox en parcela (m2):	180
		nº de plantas:	2
<b>normativa:</b>			
grado de protección:	rehabilitación/renovación		
aspectos particulares			
de especial relevancia:	arco ojival		
a restaurar o recuperar:			
negativos:	cubierta de fibrocemento

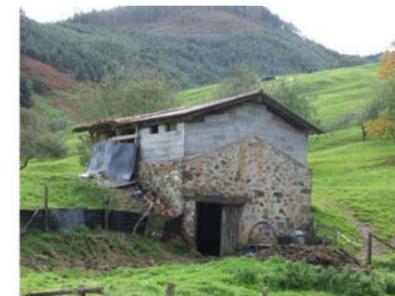
**imágenes:**

estado de conservación:	deteriorado	uso:	ganadero
sup parcela (m2):	5468	sup construida aprox en parcela (m2):	90
		nº de plantas:	1 y 2

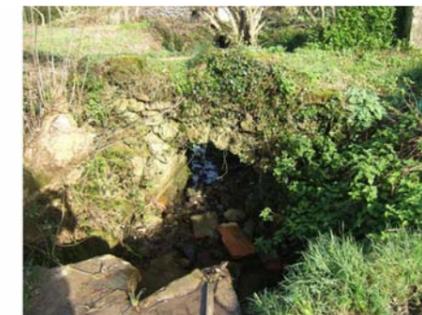
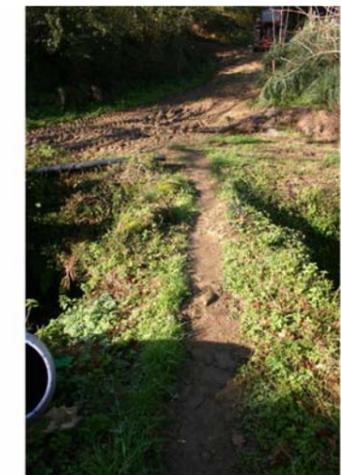
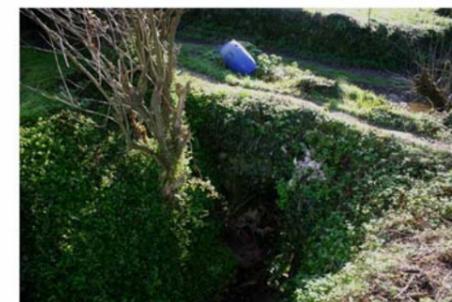
nº	2.03		patrimonio de Liendo. elemento protegido Plan General de Ordenación Urbana
<b>identificación:</b>			
denominación:	Puente de La Portilla		
estilo:	Construcción Civil		
situación:	núcleo: La Portilla	identificación catastral: -	
plano:

estado de conservación:	deteriorado	uso:	infraestructura
sup parcela (m2):	0	sup construida aprox en parcela (m2):	0
nº de plantas:			
<b>normativa:</b>			
grado de protección:	rehabilitación/renovación		
aspectos particulares			
de especial relevancia:	su antigüedad		
a restaurar o recuperar:	el conjunto del puente		
negativos:	deterioro y gran presencia de vegetación

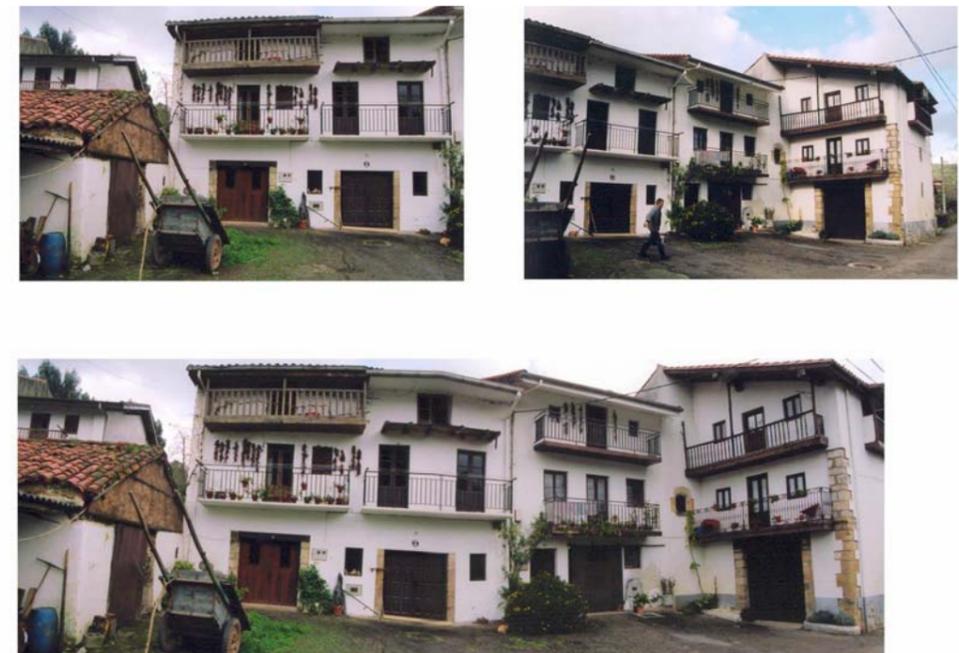
nº	2.05		patrimonio de Liendo. elemento protegido Plan General de Ordenación Urbana
identificación:			
denominación:	Barriada de La Portilla		
estilo:	Alineación Tradicional		
situación:	núcleo: La Portilla	identificación catastral: 9142012,9142013,9142014,9142015	
plano:

construcción:  
Alineación que reproduce una tipología muy habitual en el núcleo de La Portilla. Las cuatro edificaciones que forman la hilera se disponen en una planta en forma de "L", dando lugar a la formación de una pequeña corrala o plazuela. Todas las casas son de tres alturas habiendo hecho habitable la tercera planta, empleada tradicionalmente como pajar. Cada una de estas casas cuenta con una cubierta a dos aguas, habiendo sido construidos sus muros en mampostería así como sus esquinales en sillería. Todas las fachadas principales, así como, algunas laterales cuentan con la presencia de balcones abiertos de escaso fondo, todos ellos construidos en madera o en forja.

En base al informe remitido el 4 de diciembre de 2006 por la Consejería de Cultura, Turismo y Deporte, se impide la posibilidad de construir buhardillas en la presente alineación.

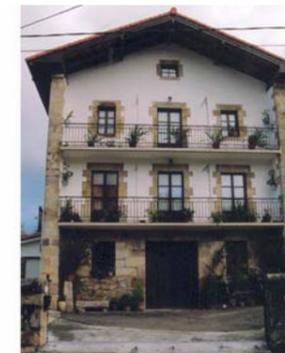
nº	2.06		patrimonio de Liendo. elemento protegido Plan General de Ordenación Urbana
identificación:			
denominación:	Casa de Ramón López		
estilo:	Caserío Montañés		
situación:	núcleo: La Portilla	identificación catastral: 9142047	
plano:

construcción:  
Casa de tres alturas que presenta indicios de haber sido restaurada. De planta rectangular y tejado a dos aguas, su frente más estrecho esta orientado al oeste. Construida en piedra de mampostería destacan sus cortavientos en sillería al igual que los recercados de ventanas y puertas. De su fachada principal sobresalen dos balcones solana corridos, con balaustrada en forja, a los cuales se accede a través de varias puertas-ventanas. A esta edificación se encuentra adosada una pequeña construcción destinada a garaje.

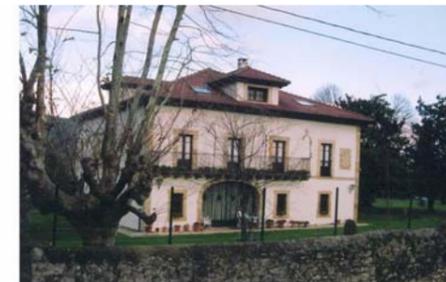
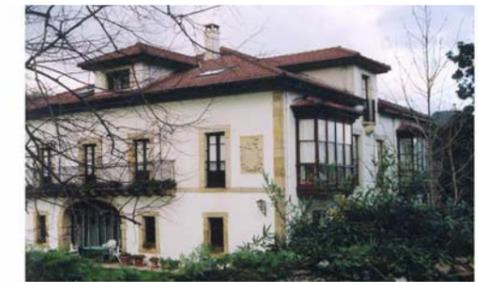
nº	2.07		patrimonio de Liendo. elemento protegido Plan General de Ordenación Urbana
identificación:			
denominación:	Casa de Doña Pepita		
estilo:	Casona Montañesa		
situación:	núcleo: La Portilla	identificación catastral: 9142004	
plano:

construcción:  
Edificación que data de finales del siglo XIX ha experimentado un proceso de restauración bastante acertado y respetuoso con la tipología originaria. Con planta cuadrada tiene una cubierta a cuatro aguas sobre la que se abren cuatro buhardillas con tejado saliente, algunas de ellas cuentan con un pequeño balconcillo. En la fachada principal de la casa esta presente un balcón con balaustrada de forja apoyado en una estructura de madera, bajo la cual se sitúa un arco carpanel con pequeñas dovelas que sirve de puerta de acceso a la vivienda. La sillería esta presente en esquinales, arcos y marcos de puertas y ventanas. Por último de una de las fachadas laterales sobresalen dos galerías de madera con tejadillo, así como en el frente principal de la vivienda esta presente un escudo armero.

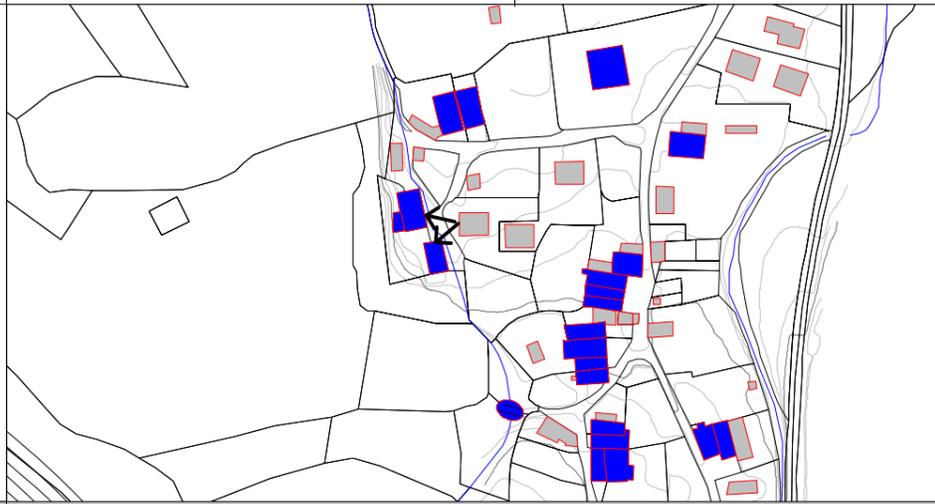
nº	2.09		patrimonio de Liendo. elemento protegido Plan General de Ordenación Urbana
identificación:			
denominación:	Casa del Escribano		
estilo:	Casona Montañesa		
situación:	núcleo: La Portilla	identificación catastral: 9142005	
plano:

descripción:			
construcción:	<p>Edificación muy restaurada emplazada junto a un arroyo, a la que se accede a través de un pequeño puente de piedra y una portalada simple en sillar con arco y pináculos piramidales. Con tres alturas presenta muros en mampostería y dos balcones solanas corridos entre cortafuegos de sillar en la fachada sur de la casa. La sillería también está presente en los marcos de puertas y ventanas las cuales se presentan tanto con formas rectangulares como circulares en el caso de las troneras. Esta edificación cuenta con un estragal en su planta baja al que se accede mediante un arco carpanel. Por último, a esta edificación se le ha añadido un segundo cuerpo en cuya fachada principal se aprecia un entramado de madera y ladrillo.</p>

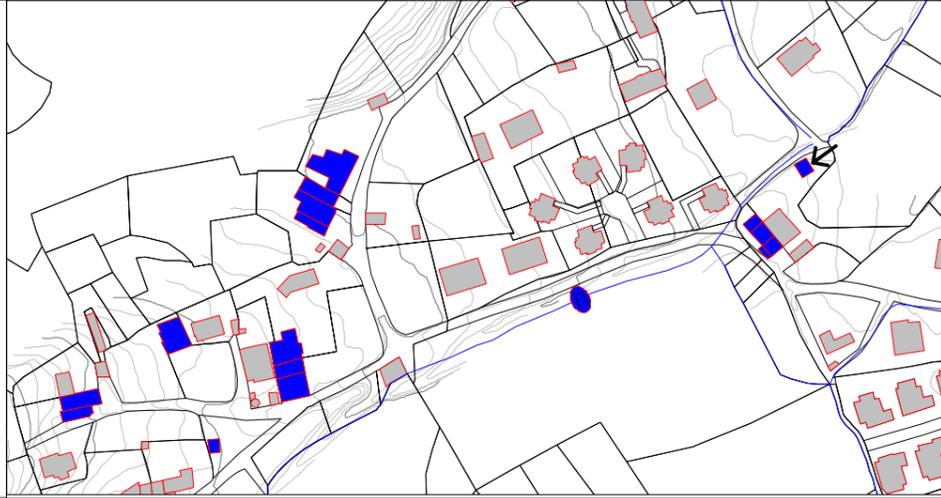
nº	3.01		patrimonio de Liendo. elemento protegido Plan General de Ordenación Urbana
<b>identificación:</b>			
denominación:	molino de Noval		
estilo:	Ingenio Hidráulico		
situación:	núcleo: Noval	identificación catastral: 8846046	
plano:

<b>descripción:</b>			
construcción:			
<p>Situado a orillas del arroyo de la Recueva este antiguo molino construido en piedra de mampostería a penas conserva los elementos y mecanismos con los que contaba. La edificación en la que se alojaba el molino en la actualidad se encuentra destinada a cuadra. Su tipología esta definida por una planta rectangular y una cubierta a dos aguas. Su fachada principal cuenta con una ventana recercada en sillería bajo la que se sitúa la entrada a la cuadra cuyo acceso desde el exterior se realiza a través de un paso situado en un plano inferior que el terreno circundante. El resto de las fachadas se definen por su simplicidad y por la ausencia de huecos, sólo una de las fachadas laterales cuenta con una pequeña ventana.</p>

espacio libre anejo:			
<p>Esta edificación se asienta sobre una parcela que cuenta con otras dos construcciones, una de ellas destinada a uso residencial. El espacio libre asociado se encuentra orientado a huerta.</p>			
estado de conservación:	deteriorado	uso:	ganadero
sup parcela (m2):	1155	sup construida aprox en parcela (m2):	5522
		nº de plantas:	1
<b>normativa:</b>			
grado de protección:	rehabilitación/renovación		
aspectos particulares			
de especial relevancia:	sillería		
a restaurar o recuperar:	el conjunto de la edificación		
negativos:	su estado deteriorado y suciedad

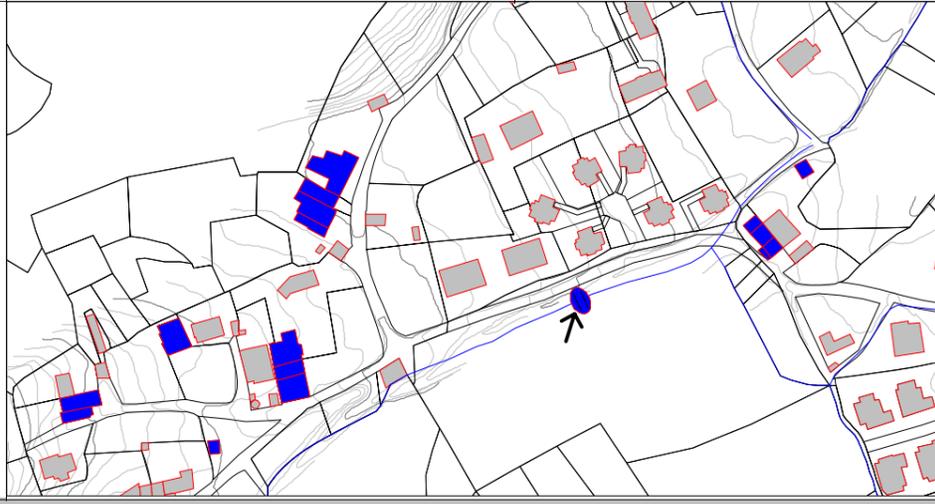
nº	3.03		patrimonio de Liendo. elemento protegido Plan General de Ordenación Urbana
<b>identificación:</b>			
denominación:	Puente Medieval		
estilo:	Construcción Civil		
situación:	núcleo: Noval	identificación catastral:	
plano:

<b>descripción:</b>			
construcción:			
<p>Puente de piedra que marca el trazado del antiguo camino que daba acceso al núcleo de Noval. Situado en el curso del arroyo de Recuevas, este puente se encuentra en buen estado de conservación aunque carece actualmente de algún tipo de función ya que el camino que transcurría por el margen derecho del arroyo se encuentra abandonado. Este puente de un solo ojo tiene un aprovechamiento exclusivamente peatonal y se encuentra parcialmente recubierto por la vegetación.</p>			
espacio libre anejo:			
estado de conservación: conservado		uso: infraestructura	
sup parcela (m2):	sup construida aprox en parcela (m2):	nº de plantas:	
<b>normativa:</b>

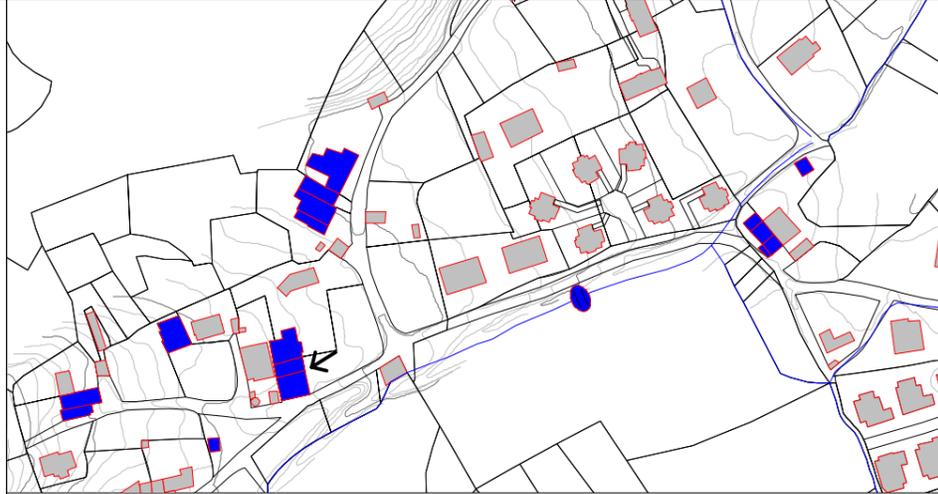
nº	3.04		patrimonio de Liendo. elemento protegido Plan General de Ordenación Urbana
<b>identificación:</b>			
denominación:	Casa Muela		
estilo:	Alineación Tradicional		
situación:	núcleo: Noval	identificación catastral: 8846023, 8846024, 8846025	
plano:

<b>descripción:</b>			
construcción:			
<p>Alineación de tres viviendas que reproducen el modelo tradicional de casa cuadrada. Todas ellas de planta rectangular tienen un tejado a dos aguas. Construidas en piedra de mampostería destaca la sillería de esquinales, ventanas y arcos, en ocasiones los sillares se prolongan hacia los muros de mampostería. Con un escaso número de huecos resaltan sus balcones de madera. En algunas de las fachadas más estrechas se han abierto nuevos huecos y colgado balcones, siendo habitualmente de un escaso fondo. Finalmente hay que recordar que estas edificaciones conservan de forma combinada el uso residencial y el ganadero.</p>

espacio libre anejo:			
No cuenta con espacio libre anejo.			
estado de conservación: conervado y deteriorado		uso: residencial-ganadero	
sup parcela (m2): 377	sup construida aprox en parcela (m2): 754	nº de plantas: 2	
<b>normativa:</b>			
grado de protección: <a href="#">alineaciones tradicionales</a>		<a href="#">alineaciones y edificio interes, 1983</a>	
aspectos particulares			
de especial relevancia: balcones y sillar en arcos, puertas y ventanas			
a restaurar o recuperar: algunas de sus fachadas y cubiertas			
negativos: zonas en mal estado de conservación

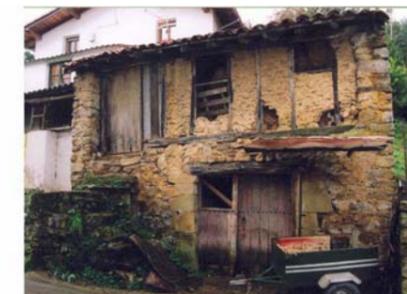
nº	3.09		patrimonio de Liendo. elemento protegido Plan General de Ordenación Urbana
identificación:			
denominación:	Pajar de Castillo		
estilo:	Cabaña		
situación:	núcleo: Noval	identificación catastral: 8846030	
plano:

construcción:  
Edificio de adobe, es posiblemente uno de las construcciones más antiguas del núcleo de Noval. Con dos habitaciones esta edificación esta construida en piedra, siendo su fachada principal de argamasa y madera. Tiene un tejado a dos aguas, realizándose el acceso a la habitación superior a través de una escalera de patín. Su entramado de madera se hace visible en vigas y tablazón de la cubierta.

estado de conservación:	deteriorado	uso:	ganadero
sup parcela (m2):	72	sup construida aprox en parcela (m2):	144
		nº de plantas:	2
normativa:			
grado de protección:	rehabilitación/renovación		
aspectos particulares			
de especial relevancia:	escalera de patín y materiales empleados de argamasa, madera y piedra.		
a restaurar o recuperar:	el conjunto de la edificación		
negativos:	mal estado de conservación

En base al informe remitido el 4 de diciembre de 2006 por la Consejería de Cultura, Turismo y Deporte, se impide la posibilidad de elevar una planta más en la presente edificación.

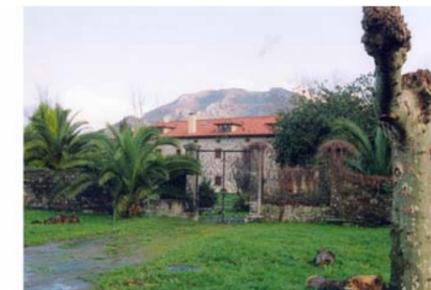
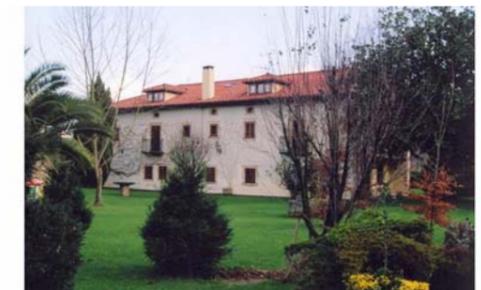
nº	4.03		patrimonio de Liendo. elemento protegido Plan General de Ordenación Urbana
identificación:			
denominación:	Casa de Gonzalo Bravo		
estilo:	Casona Montañesa		
situación:	núcleo: Hazas	identificación catastral: 0048010	
plano:

construcción:  
Construcción de un gran volumen y de planta rectangular, cuenta con un tejado a dos aguas abierto por varias buhardillas. De una gran profundidad este edificio presenta en sus fachadas laterales un importante número de vanos de formas tanto rectangulares como poligonales, algunas de estas ventanas cuentan con un pequeño balcón a modo de púlpito. El frente más estrecho con orientación al mediodía cuenta con la fachada principal, donde se aprecian los muros en mampostería en los que se encuentra construida la edificación así como los cortavientos en sillería que delimitan un balcón solana.

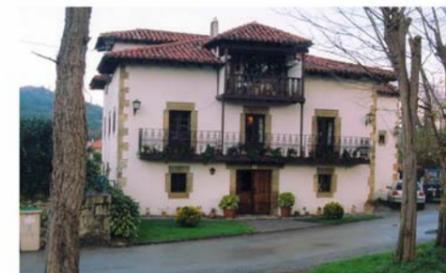
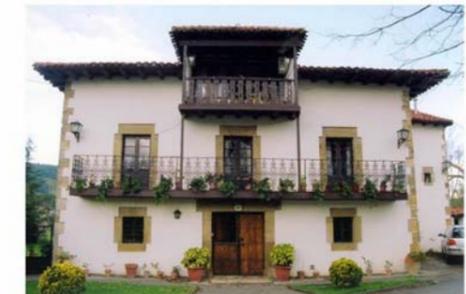
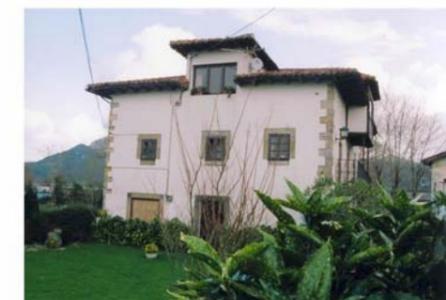
nº	4.04		patrimonio de Liendo. elemento protegido Plan General de Ordenación Urbana
identificación:			
denominación:	"Casa de Tati y Elena"		
estilo:	Casa Rural Tradicional		
situación:	núcleo: Hazas	identificación catastral: 9548022	
plano:

descripción:			
construcción:	<p>Casa de dos alturas y tejado a cuatro aguas sobre el que se han abierto varias buhardillas con o sin balcón que han permitido la aparición de tercera planta habitable. Construida en piedra de mampostería cuenta con buena sillería en esquinales y marcos de puertas y ventanas, las cuales se pueden presentar en forma cuadrada o rectangular. En el frontal de esta casa esta presente un balcón corrido con balaustrada en forja del que salen dos pies derechos con una pequeña zapata que sostienen el pequeño balcón presente en la planta superior. Al balcón del piso intermedio se accede mediante tres puertas ventanas, bajo las cuales se encuentra una puerta de ingreso de gran porte franqueada por dos pequeñas ventanas.</p>

espacio libre anejo:	<p>Este edificio se emplaza en una parcela de 5.000 m2, que mayoritariamente esta destinado a prado.</p>		
estado de conservación:	conservado	uso: residencial	
sup parcela (m2):	4734	sup construida aprox en parcela (m2):	537
		nº de plantas:	3
normativa:			
grado de protección:	rehabilitación/renovación		
aspectos particulares			
de especial relevancia:	balcón solana y sillería de esquinales y recercados de puertas y ventanas		
a restaurar o recuperar:			
negativos:

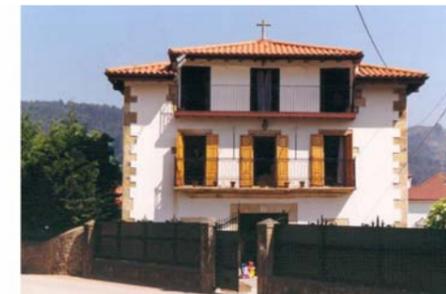
nº	4.05		patrimonio de Liendo. elemento protegido Plan General de Ordenación Urbana
<b>identificación:</b>			
denominación:	Casa de Los Campo Lastra		
estilo:	Casa Rural Tradicional		
situación:	núcleo: Hazas	identificación catastral: 9548018	
plano:

<b>descripción:</b>			
construcción:			
<p>Casa rural tradicional cuyo proceso de rehabilitación al igual que ha ocurrido en otras muchas construcciones ha renovado la cubierta, sobre la que se ha añadido una buhardilla con el fin de hacer aprovechable la bajo cubierta. La buhardilla es de grandes dimensiones y cuenta con un balcón de igual tamaño del existente en el piso inferior. El tejado se encuentra culminado por una cruz de piedra. Junto a estos elementos hay que resaltar la presencia de sillería en esquinales así como en los recercados de algunas puertas y ventanas, principalmente del piso inferior.</p>			
espacio libre anejo:			
<p>La parcela que ha sufrido un proceso de segregación, con motivo de la construcción de una nueva edificación, se encuentra delimitada por un pequeño muro de mampostería, destinándose su aprovechamiento en su práctica totalidad a jardín.</p>

estado de conservación:	conservado	uso:	residencial
sup parcela (m2):	715	sup construida aprox en parcela (m2):	462
		nº de plantas:	3
<b>normativa:</b>			
grado de protección: <a href="#">rehabilitación/renovación</a>			
aspectos particulares			
de especial relevancia: la sillería de esquinales y recercados.			
a restaurar o recuperar:			
negativos:

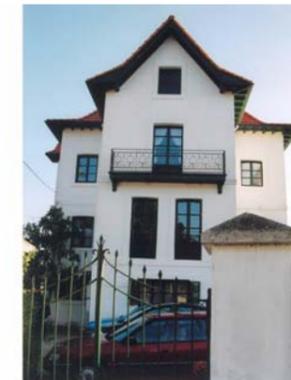
nº	4.06		patrimonio de Liendo. elemento protegido Plan General de Ordenación Urbana
identificación:			
denominación:	Casa Vélaz		
estilo:	Casa Neoclásica		
situación:	núcleo: Hazas	identificación catastral: 9548058	
plano:

construcción:  
Construcción con rasgos neoclásicos. Presenta una planta irregular y la cubierta se caracteriza por tener una acentuada pendiente. Cada una de sus fachadas se presentan de una forma escalonada contando todas ellas con un número importante de huecos, de formas y tamaños dispares. Estas ventanas presentan en ocasiones pequeños balcones de escaso fondo, fabricados en madera y forja.

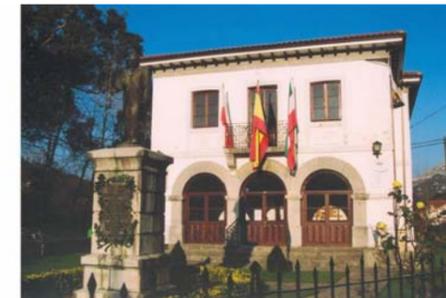
nº	4.07		patrimonio de Liendo. elemento protegido Plan General de Ordenación Urbana
<b>identificación:</b>			
denominación:	Casa Consistorial		
estilo:	Casa Rural Tradicional		
situación:	núcleo: Hazas	identificación catastral: 9548003	
plano:

<b>descripción:</b>			
construcción:			
<p>La casa consistorial se trata de una edificación construida a comienzos del siglo XX, cuenta con dos plantas y un tejado a dos aguas. De una tipología sencilla y con un sólo volumen, presenta en su puerta de ingreso tres arcos de medio punto de sillar de caliza gris que dan acceso a un amplio recibidor. En la planta superior se encuentra un balcón volado en piedra de escaso fondo en el que se sitúan las banderas de Liendo, Cantabria y España. En el primer piso de la fachada principal, a ambos lados de la arcada central, se encuentran dibujados sobre baldosa blanca el mapa de Liendo y el escudo municipal.</p>

espacio libre anejo:			
<p>Entorno al ayuntamiento se encuentra un pequeño jardín delimitado por una amplia verja cuya puerta de ingreso se sitúa entre dos pináculos de hormigón. En el centro del jardín se emplaza la estatua en bronce de D. Luis María de Avendaño y López.</p>			
estado de conservación: conservado		uso: equipamiento	
sup parcela (m2): 930	sup construida aprox en parcela (m2): 412	nº de plantas: 2	
<b>normativa:</b>			
grado de protección: <a href="#">rehabilitación/renovación</a>			
aspectos particulares			
de especial relevancia: arcos de medio punto y estatua de D. Luis María de Avendaño y López			
a restaurar o recuperar:			
negativos:

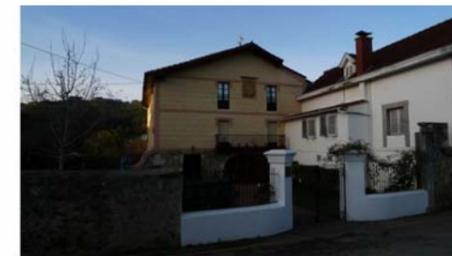
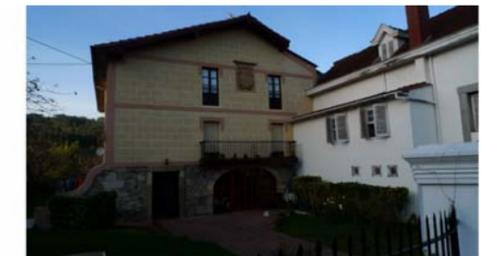
nº	4.08		patrimonio de Liendo. elemento protegido Plan General de Ordenación Urbana
<b>identificación:</b>			
denominación:	Casa de Juan López Campillo		
estilo:	Casa Rural		
situación:	núcleo: Hazas	identificación catastral: 9349006	
plano:

<b>descripción:</b>			
construcción:			
<p>Edificio rehabilitado en el que nació el afamado guerrillero Juan López Campillo. Construido en piedra de mampostería, esta sólo es visible en la planta baja, encontrándose los dos pisos superiores y la bajocubierta revocados. En las fachadas laterales se han abiertos nuevos huecos mientras que en el frente principal se sitúan cuatro puertas ventanas, las dos situadas en la primera planta dan acceso a un balcón con barandilla de forja. Entre las dos puertas ventanas del piso superior se sitúa un escudo armero bajo guardapolvo sobre cartela ovalada y con una cabecita bajo la punta. El acceso a la vivienda se realiza a través de un arco rebajado de gran amplitud.</p>

espacio libre anejo:			
<p>La parcela está delimitada por un muro de mampostería, sólo interrumpido por una barandilla de forja desde la que se accede al jardín y a la vivienda. El jardín cuenta con árboles de escaso porte. Adosada al extremo Sureste de la fachada principal se ubica una segunda casa de tipología actual.</p>			
estado de conservación: conservado		uso: residencial	
sup parcela (m2): 1611	sup construida aprox en parcela (m2): 536	nº de plantas: 3	
<b>normativa:</b>			
grado de protección: <a href="#">rehabilitación/renovación</a>			
aspectos particulares			
de especial relevancia: escudo armero			
a restaurar o recuperar:			
negativos: revoco de las paredes

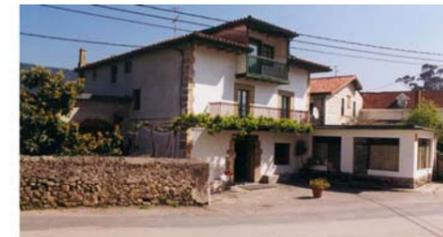
nº	4.09		patrimonio de Liendo. elemento protegido Plan General de Ordenación Urbana
<b>identificación:</b>			
denominación:	Casa Morante		
estilo:	Casa Rural Tradicional		
situación:	núcleo: Hazas	identificación catastral: 9349007	
plano:

<b>descripción:</b>			
construcción:			
<p>Edificio situado junto a la iglesia de la Asunción, de planta rectangular cuenta con un amplio fondo. Construido en piedra de mampostería y sillería su revoco blanco sólo permite ver la piedra de sillería que enmarca los ventanales del piso intermedio y la puerta de ingreso a la vivienda. La cubierta a dos aguas esta abierta por una buhardilla con un tejado saliente y balaustrada en madera. En la segunda planta de la fachada principal se encuentra ocupada por un balcón que parece ser añadido o haber sido el sustituto del originario.</p>			
espacio libre anejo:			
<p>Se caracteriza por tener varios cobertizos anexos así como por presentar una edificación de pequeña entidad adosada a la construcción principal que actualmente esta destinada a comedor.</p>

estado de conservación: conservado		uso: residencial-terciario	
sup parcela (m2):	3386	sup construida aprox en parcela (m2):	426
		nº de plantas: 3	
<b>normativa:</b>			
grado de protección: <a href="#">rehabilitación/renovación</a>			
aspectos particulares			
de especial relevancia: la sillería de esquinales y recercados de puertas y ventanas			
a restaurar o recuperar:			
negativos:

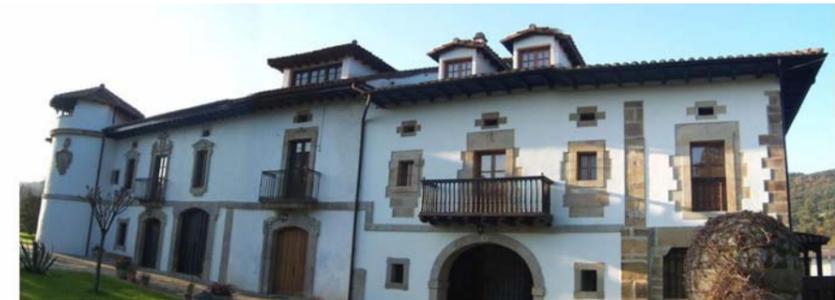
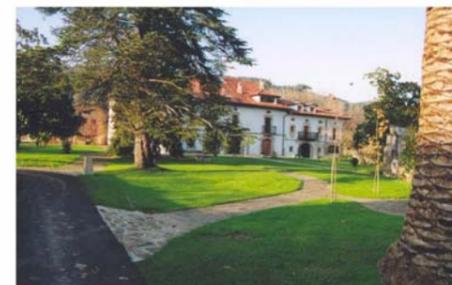
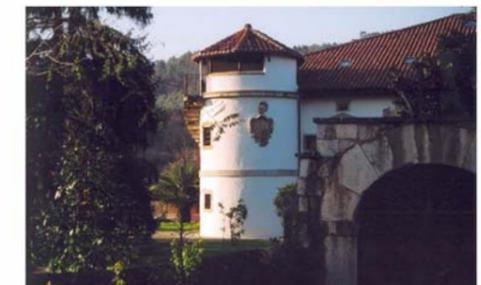
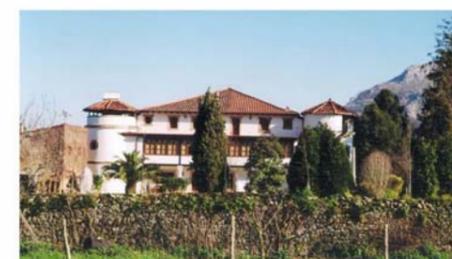
nº	4.11		patrimonio de Liendo. elemento protegido Plan General de Ordenación Urbana
<b>Identificación:</b>			
denominación:	Casa Fol o Casa de Los Viesca		
estilo:	Casona Montañesa		
situación:	núcleo: Hazas	identificación catastral: 9349003, 9349004	
plano:

<b>descripción:</b>			
construcción:			
<p>Se trata de una de las construcciones más relevantes de Liendo a la cual se accede mediante una magnífica portalada en sillaría con dovelas de gran tamaño. Con una estructura regular esta edificación se define por estar formada por un conjunto de casas enlazadas. La vivienda situada más a la derecha se caracteriza por contar con una puerta de ingreso en arco carpanel sobre la cual se encuentra la planta noble definida por presentar un pequeño balcón que alberga una puerta ventana en cuyo dintel esta presente una cruz. El piso superior está caracterizado por la presencia de troneras rectangulares. De la segunda de las viviendas también destacan sus arcos carpanel, así como los dinteles de las puertas y ventanas. La fachada sur de esta casa se encuentra franqueada por dos torres, una de ellas presenta escudo armero y escalera exterior. Por último en esta misma fachada hay que resaltar la presencia de un gran galería bajo la cual se encuentra un soportal.</p>

espacio libre anejo:			
<p>La amplia parcela en la cual se encuentra enmarcada esta construcción esta delimitada por un muro de mampostería del que resalta su portalada en sillar. Destinada íntegramente a jardín destaca la presencia de árboles diseminados, palmeras, cedros y cipreses son ejemplos de su variedad.</p>			
estado de conservación: conservado		uso: residencial	
sup parcela (m2): 9256	sup construida aprox en parcela (m2): 2651	nº de plantas: 3	
<b>normativa:</b>			
grado de protección: <b>estructural</b>		<b>edificio de interés, 1983</b>	
aspectos particulares			
de especial relevancia: todos los elementos que lo definen			
a restaurar o recuperar:			
negativos:

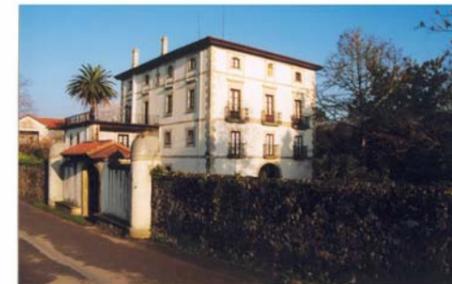
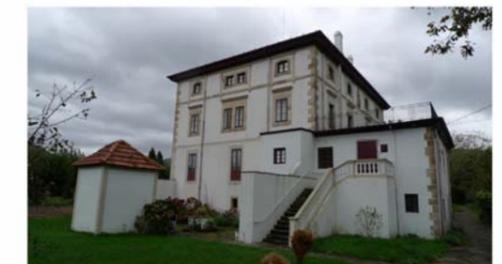
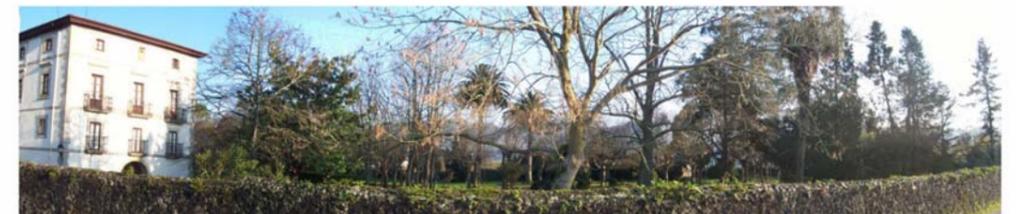
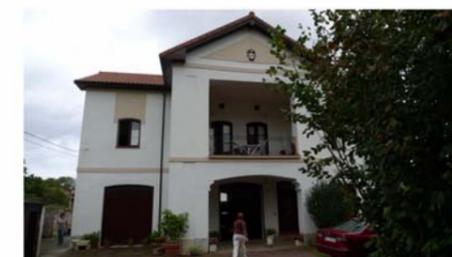
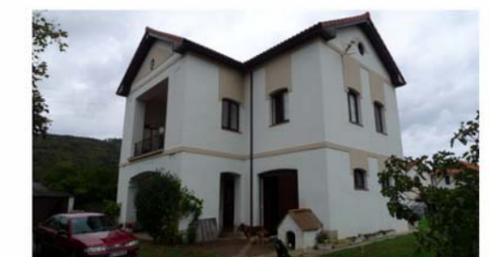
nº	4.12		patrimonio de Liendo. elemento protegido Plan General de Ordenación Urbana
<b>Identificación:</b>			
denominación:	Casa de Los Mora		
estilo:	Casa Neoclásica		
situación:	núcleo: Hazas	identificación catastral: 9508304	
plano:

<b>descripción:</b>			
construcción:			
<p>La finca de Los Mora alberga dos edificaciones, la de mayor entidad se corresponde con una suntuosa vivienda de estilo Neoclásico y la segunda con la casa de los guardeses. La vivienda Neoclásica está constituida en dos cuerpos se caracteriza por la sobriedad de sus volúmenes y por la regularidad de sus proporciones. La construcción principal con cubierta a cuatro aguas se define por sus fachadas planas de las que sobresalen sus ventanas recuadradas en sillar gris y sus pequeños balcones en forja. El importante número de huecos con los que cuenta este edificio le permiten tener una gran luminosidad. De sus paredes revocadas destacan los esquinales en sillar gris, así como el arco de medio punto presente en la primera planta y su escudo armero. Esta edificación es una de las más altas del Valle de Liendo con cuatro alturas. Una de sus dependencias subsidiarias cuenta con una amplia terraza en su parte superior. Junto a esta edificación se encuentra una segunda construcción del año 1900 que tradicionalmente fue empleada por el servicio. De planta rectangular, dos alturas y tejado a dos aguas de su fachda Este sobresale un cuerpo de dos alturas que alberga en el piso superior un balcon cerrado bajo el que se sitúa un pequeño soportal desde el que se accede a la vivienda.</p> <p>espacio libre anejo:</p> <p>La parcela donde se emplaza esta construcción es una de las más importantes y ricas de todo el municipio a razón tanto de su cerramiento como de su riqueza y variedad florística. En primer lugar cuenta con un muro de piedra de mampostería, de unos cuatro metros de altura, que presenta dos puertas de ingreso una en piedra y una segunda en forja. El jardín cuenta con una hilera de plátanos que flanquean el camino de entrada a la casa, junto a ellos se presenta árboles de gran porte como palmeras, abetos, eucaliptos, fresnos o pinos.</p>

estado de conservación: conservado		uso: residencial	
sup parcela (m2): 16021		sup construida aprox en parcela (m2):	nº de plantas: 4 y 2
<b>normativa:</b>			
grado de protección: <b>estructural</b>		<b>edificio de interés, 1983</b>	
aspectos particulares			
de especial relevancia: todos los elementos que lo definen a esta construcción y su jardín.			
a restaurar o recuperar:			
negativos:

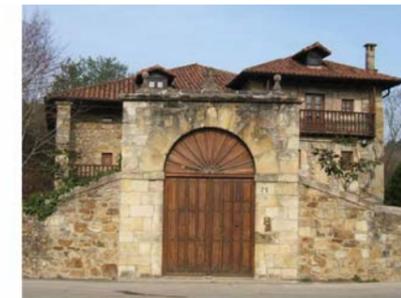
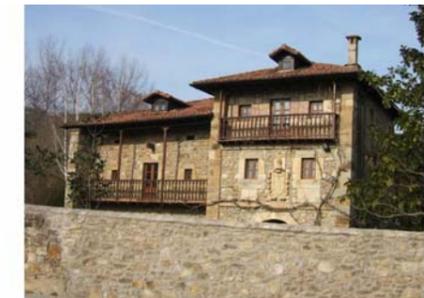
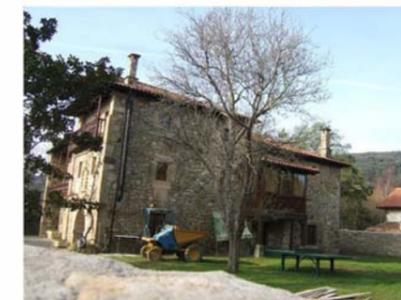
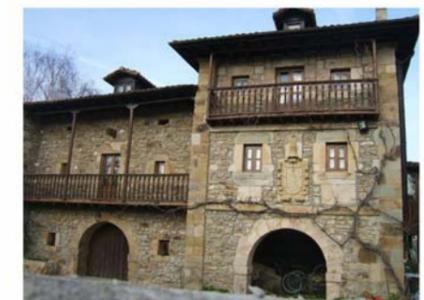
nº	4.13		patrimonio de Liendo. elemento protegido Plan General de Ordenación Urbana
<b>Identificación:</b>			
denominación:	Casa Luz Ávila o Casa de Rojas Marcos		
estilo:	Casa-Torre		
situación:	núcleo: Hazas	identificación catastral: 9526603	
plano:

<b>descripción:</b>			
construcción:			
<p>Casa solariega que dispone de una pequeña torre. Construida en muros de mampostería presenta esquinales en sillería y se encuentra estructurada en varios cuerpos. El cuerpo con una menor altura se caracteriza por tener en su fachada principal un balcón solana con balaustrada y pies derechos en madera, bajo el que se encuentra una puerta de ingreso en arco de medio punto. La torre esta definida por la presencia de dos ventanas recercadas en sillería a ambos lados un gran escudo armero sobre el que se sitúa un balcón en madera al que se accede por una puerta ventana flanqueada por dos ventanas. Esta torre también presenta arco de medio punto que da acceso a un zaguán. Adosada a la fachada trasera de la torre se sitúa un tercer cuerpo que presenta en una de sus fachadas laterales una galería fabricada en madera. En las cubiertas se han abierto dos pequeñas buhardillas. Por último, hay que destacar la presencia de un reloj de sol en el anta izquierda de la fachada principal.</p>

espacio libre anejo:			
<p>Esta parcela cuenta con dos edificaciones la primera es la anteriormente definida y una segunda se encuentra adosada a una construcción ubicada en la parcela colindante. El espacio anejo se delimita por un muro de mampostería. La entrada a este solar se realiza mediante una portalada simple en sillería conformada por un arco de medio punto de grandes dovelas y cornisa en la que sobresalen una cruz y dos pináculos.</p>			
estado de conservación: conservado		uso: residencial	
sup parcela (m2): 2382	sup construida aprox en parcela (m2): 913	nº de plantas: 3 y 2	
<b>normativa:</b>			
grado de protección: <b>estructural</b>			
aspectos particulares			
de especial relevancia: portalada y muros de mampostería y sillería, arcos de medio punto y reloj de sol.			
a restaurar o recuperar:			
negativos:

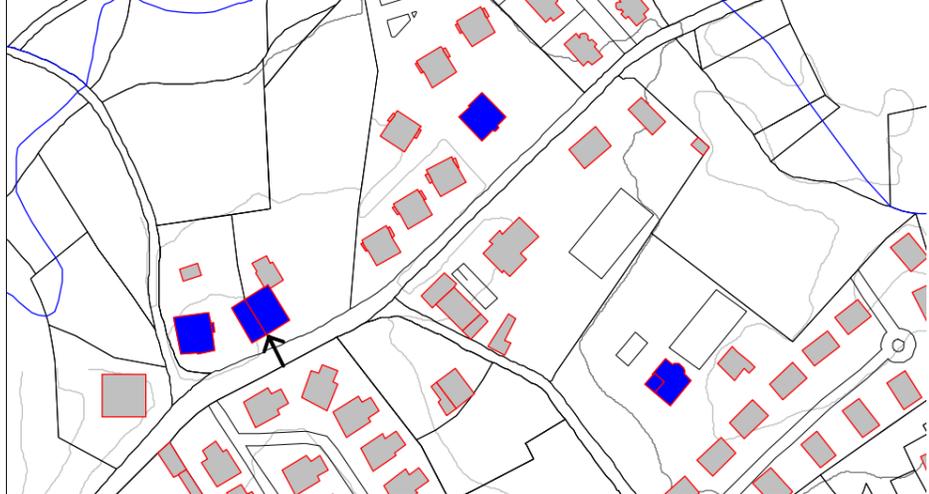
<b>descripción:</b>			
construcción:			
<p>Alineación escalonada de dos casas de similares características, ambas de tres alturas, planta rectangular y tejado a dos aguas. Estas dos construcciones a pesar de sus semejanzas y de encontrarse en un cierto estado de deterioro presentan algunos elementos diferenciadores, especialmente en sus fachadas. En una de ellas se encuentra visible su entramado de ladrillo y madera del que sobresalen varios balcones volados de madera, presentes en la segunda y tercera altura, además de sillería en la fachada principal de la primera planta. La segunda de las construcciones presenta cortafuegos en sillería gris que delimitan su fachada principal en la que se advierte la presencia de dos pequeñas galerías así como cuatro puertas ventanas con sus respectivos balcones de escaso fondo, situándose bajo ellos una puerta de ingreso inscrita en un arco de medio punto flanqueada por dos ventanas.</p>

espacio libre anejo:			
<p>Estas dos construcciones se encuentran emplazadas en dos parcelas distintas a pesar de encontrarse adosadas. El espacio libre de la vivienda con fachada revocada no se encuentra bien conservado aunque mantiene varios árboles de gran porte (abeto y palmera). La parcela correspondiente a la construcción de fachada de ladrillo se encuentra definida en la ficha 4.13</p>			
estado de conservación: deteriorado		uso: residencial	
sup parcela (m2):	sup construida aprox en parcela (m2):	nº de plantas: 3	
<b>normativa:</b>			
grado de protección: <a href="#">alineaciones tradicionales</a>			
aspectos particulares			
de especial relevancia: sillería de cortavientos y arco de medio punto			
a restaurar o recuperar: el conjunto de la alineación.			
negativos: mal estado de conservación de ambas edificaciones.
