Ayuntamiento de Liendo

## tomo cuatro

### catálogo

- estructura del catálogo
- catálogo de elementos protegidos
- carta arqueológica municipal
- catálogo de itinerarios de interés

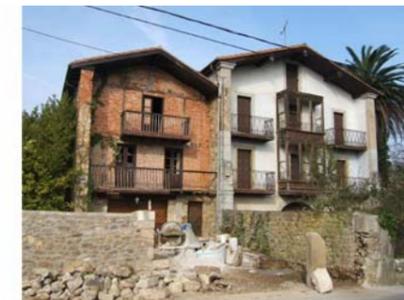
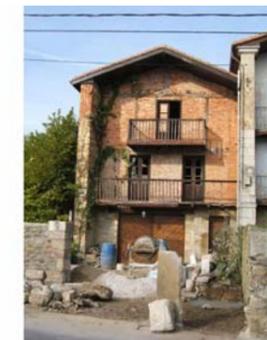
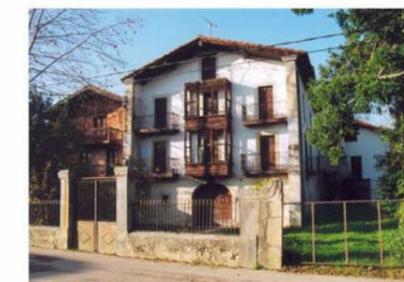
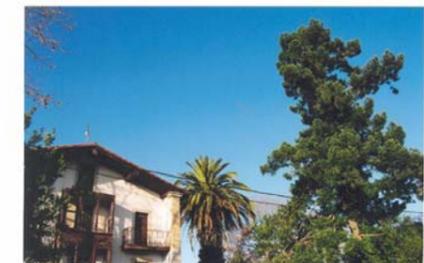
nº	4.14		patrimonio de Liendo. elemento protegido Plan General de Ordenación Urbana
<b>Identificación:</b>			
denominación:	Casa Pura		
estilo:	Alineación Tradicional		
situación:	núcleo: Hazas	identificación catastral: 9526602 y 9526603	
plano:

<b>descripción:</b>			
construcción:			
<p>Alineación escalonada de dos casas de similares características, ambas de tres alturas, planta rectangular y tejado a dos aguas. Estas dos construcciones a pesar de sus semejanzas y de encontrarse en un cierto estado de deterioro presentan algunos elementos diferenciadores, especialmente en sus fachadas. En una de ellas se encuentra visible su entramado de ladrillo y madera del que sobresalen varios balcones volados de madera, presentes en la segunda y tercera altura, además de sillería en la fachada principal de la primera planta. La segunda de las construcciones presenta cortafuegos en sillería gris que delimitan su fachada principal en la que se advierte la presencia de dos pequeñas galerías así como cuatro puertas ventanas con sus respectivos balcones de escaso fondo, situándose bajo ellos una puerta de ingreso inscrita en un arco de medio punto flanqueada por dos ventanas.</p>

espacio libre anejo:			
<p>Estas dos construcciones se encuentran emplazadas en dos parcelas distintas a pesar de encontrarse adosadas. El espacio libre de la vivienda con fachada revocada no se encuentra bien conservado aunque mantiene varios árboles de gran porte (abeto y palmera). La parcela correspondiente a la construcción de fachada de ladrillo se encuentra definida en la ficha 4.13</p>			
estado de conservación: deteriorado		uso: residencial	
sup parcela (m2):	sup construida aprox en parcela (m2):	nº de plantas: 3	
<b>normativa:</b>			
grado de protección: <a href="#">alineaciones tradicionales</a>			
aspectos particulares			
de especial relevancia: sillería de cortavientos y arco de medio punto			
a restaurar o recuperar: el conjunto de la alineación.			
negativos: mal estado de conservación de ambas edificaciones.

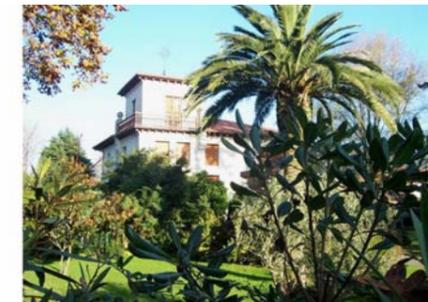
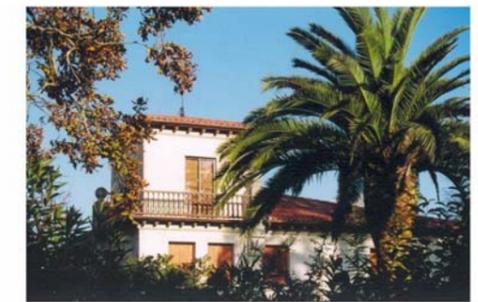
nº	4.15		patrimonio de Liendo. elemento protegido Plan General de Ordenación Urbana
<b>identificación:</b>			
denominación:	Casa Muñoz		
estilo:	Chalet Neoregionalista		
situación:	núcleo: Hazas	identificación catastral: 9720402	
plano:

<b>descripción:</b>			
construcción:			
Chalet construido siguiendo la tipología de las villas neoclásicas de principios de siglo. Estructurado en dos cuerpos, ambos presentan una planta cuadrada y un tejado a cuatro aguas. Cada una de las fachadas cuenta con un importante número de vanos de forma rectangular. De su torre es necesario resaltar la presencia de un balcón en su piso superior que circunda su fachada y está delimitado por dos pináculos apoyados en amplias molduras.			
espacio libre anejo:			
Igual de importante que la construcción es la parcela en la que se ubica que a pesar de haber sufrido un proceso de segregación ha conservado parte de sus dotaciones (pista de tenis y piscina) y su rica vegetación, definida por cuatro pinos negrales y un roble de gran porte.

estado de conservación: conservado		uso: residencial	
sup parcela (m2): 6049	sup construida aprox en parcela (m2): 758	nº de plantas: 3	
<b>normativa:</b>			
grado de protección: <a href="#">rehabilitación/renovación</a>			
aspectos particulares			
de especial relevancia: la estructura de casa torre y espacio libre anexo			
a restaurar o recuperar:			
negativos:

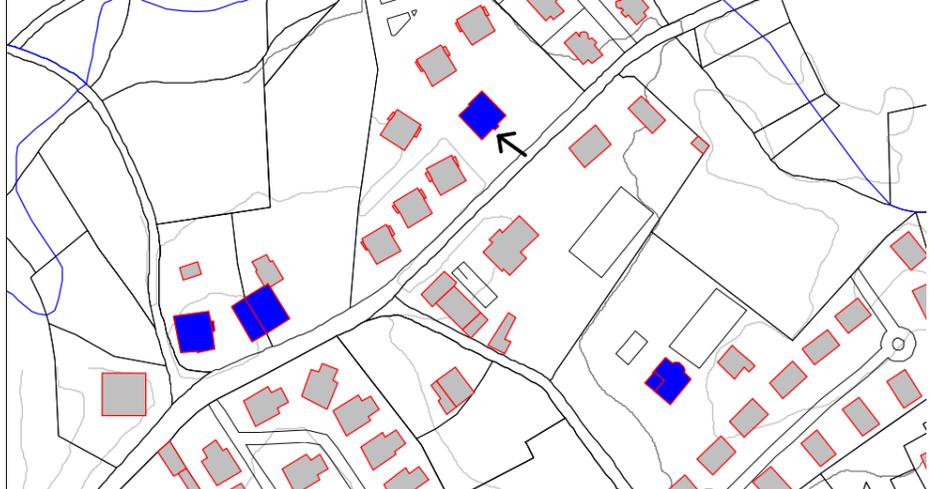
nº	4.16		patrimonio de Liendo. elemento protegido Plan General de Ordenación Urbana
<b>identificación:</b>			
denominación:	Casa Cecilia o Casona de César Guerrero		
estilo:	Casa Neoclásica		
situación:	núcleo: Hazas	identificación catastral: 9526601	
plano:

construcción:  
Casa con una tipología constructiva muy singular que recuerda a las construcciones de características neoclásicas. Con una planta cuadrada presenta un tejado a cuatro aguas roto por una buhardilla en el plano de la fachada con tejado saliente y ventana semicircular. En su fachada principal resalta la presencia de un cuerpo volado central con un pequeño tejadillo en su parte central y un balcón en su tramo superior. Por último, hay que resaltar la presencia en los esquinales de piedra de sillar gris.

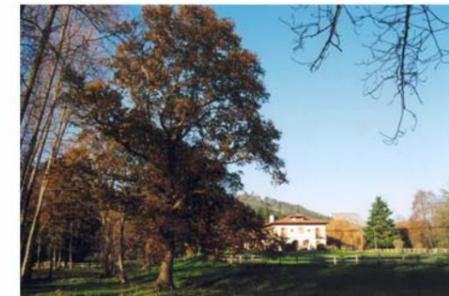
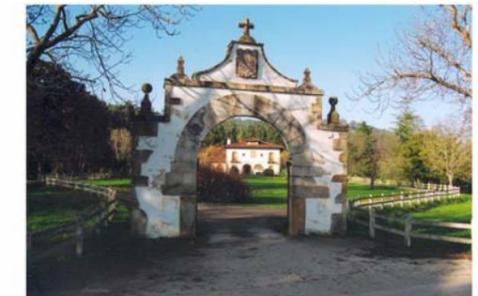
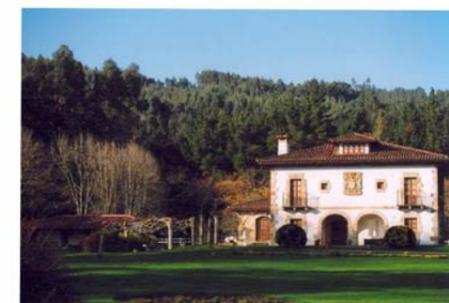
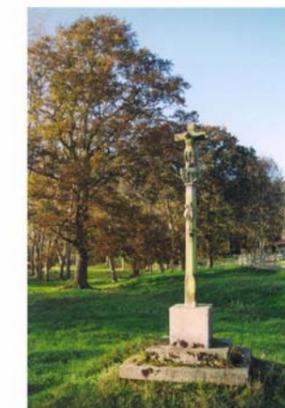
nº	4.17		patrimonio de Liendo. elemento protegido Plan General de Ordenación Urbana
<b>identificación:</b>			
denominación:	Casa Hernando		
estilo:	Casona Montañesa		
situación:	núcleo: Hazas	identificación catastral: 9-96	
plano:

<b>descripción:</b>			
construcción:			
<p>Construcción de planta cuadrada con dos cuerpos cuyo volumen principal tiene dos plantas y cubierta a cuatro aguas sobre la que se abre una pequeña buhardilla con tejado saliente. La sillería que presenta es de buena calidad y se encuentra visible en esquinales, ventanas y puertas. La primera planta de la fachada principal cuenta con un soportal al que se accede a través de dos arcos de medio punto también en sillería. El piso superior presenta un escudo armero flanqueado a cada lado por dos pequeños huecos y dos puertas ventanas que exhiben balcones de escasa profundidad y balaustrada en forja. Esta edificación cuenta con dos portaladas de acceso en sillería, la principal tiene arco de medio punto de grandes dovelas y encuentra culminada por una cruz y varios pináculos. La segunda portalada presente en uno de los laterales de la parcela presenta una sencilla composición. Por último, junto a la portalada principal se sitúa un crucero instalado a mediados del siglo XX. La Cruz en su cara norte exhibe un bajo relieve de la Virgen de los Dolores, mientras que en su cara sur se presenta la efigie de Cristo crucificado. La Cruz se sustenta en un capitel decorado con ocho hojas que forma parte de una columna que presenta en su parte central la figura de Santiago el Mayor.</p>

espacio libre anejo:			
<p>La parcela en la cual se encuentra esta casona es de una gran superficie y se presenta enmarcada entre dos arroyos. Cuenta con un camino de acceso en forma de elipse y con una vegetación donde sobresalen robles y fresnos.</p>			
estado de conservación: conservado		uso: residencial	
sup parcela (m2): 50140	sup construida aprox en parcela (m2): 834	nº de plantas: 2	
<b>normativa:</b>			
grado de protección: <b>estructural</b>			
aspectos particulares			
de especial relevancia: todos los elementos que definen esta edificación y su entorno			
a restaurar o recuperar:			
negativos:

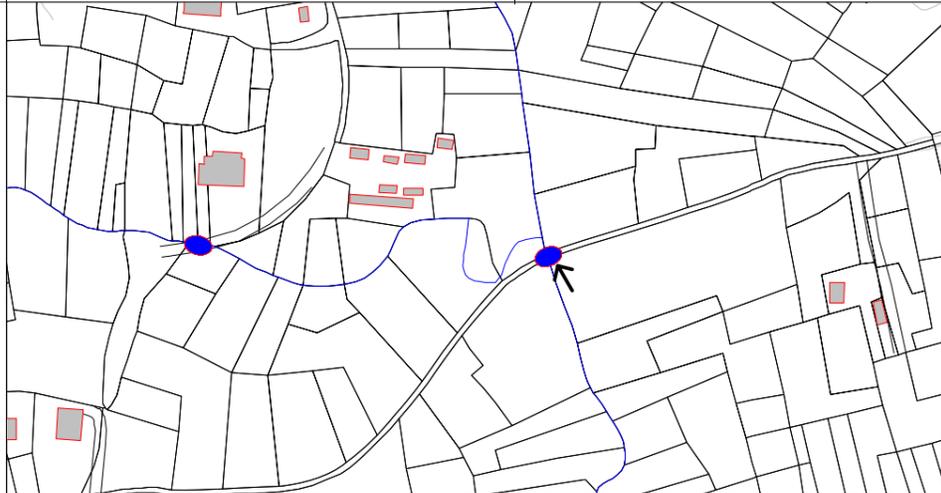
<b>descripción:</b>			
construcción:			
<p>Puente por el que transcurre la carretera que enlaza los núcleos de Mollaneda y Hazas salvando el cauce del arroyo de Recueva. El paso de este vial ha dado lugar a que un tablero de hormigón notablemente más ancho que el puente de Llandobres lo cubra en su totalidad quedando únicamente visible desde el exterior su lado norte. De su construcción originaria se conserva su estructura de piedra y su único arco. Parcialmente recubierta por vegetación a su lado norte se encuentra adosadas dos canalizaciones.</p>			
espacio libre anejo:			
estado de conservación: deteriorado		uso: infraestructura	
sup parcela (m2): 0	sup construida	aprox en parcela (m2): 0	nº de plantas: -

<b>normativa:</b>			
grado de protección: <a href="#">rehabilitación/renovación</a>			
aspectos particulares			
de especial relevancia: su estructura de piedra			
a restaurar o recuperar: el conjunto del puente			
negativos: su deterioro

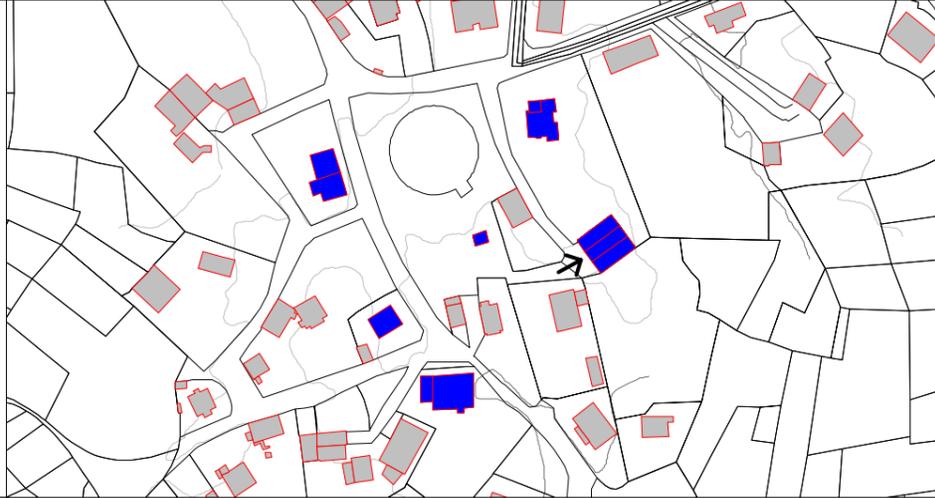
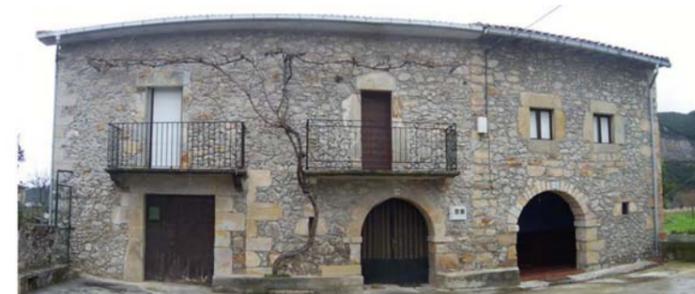
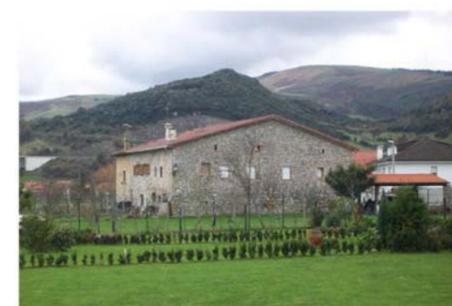
nº	5.04		patrimonio de Liendo. elemento protegido Plan General de Ordenación Urbana
identificación:			
denominación:	Casa Viota		
estilo:	Alineación Tradicional		
situación:	núcleo: Sopeña	identificación catastral: 9942041 y 9942042	
plano:

construcción:  
Alineación de tres viviendas construidas todas ellas en muros de mampostería con esquinales en sillería. La puerta de acceso en dos de estas viviendas está establecida por arcos de medio punto con dovelas de pequeño tamaño. La puerta de acceso restante así como los demás huecos y puertas-ventanas se encuentran recuadrados por sillar. En dos de estas viviendas se encuentran presentes dos balcones volados con balaustrada de forja. Tanto en los muros laterales como traseros se han abierto multitud de nuevos huecos, algunos de ellos presentan contraventanas.

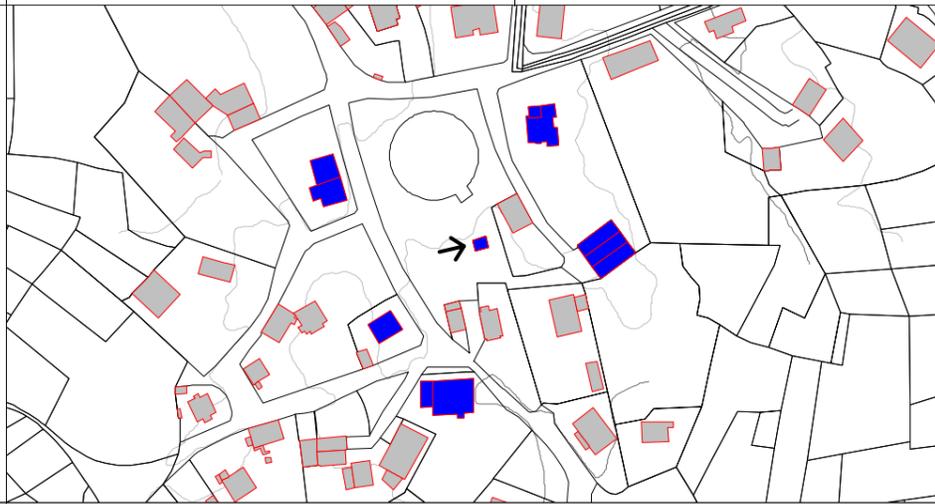
nº	5.07		patrimonio de Liendo. elemento protegido Plan General de Ordenación Urbana
identificación:			
denominación:	Ermita de San Agustín		
estilo:	Edificio Religioso		
situación:	núcleo: Sopeña	identificación catastral: 9942044	
plano:

construcción:  
Ermita de un tipología muy sencilla y con un escasa ornamentación. Situada junto a la plaza de toros de Sopeña esta construcción cuenta con una planta rectangular y un tejado a dos aguas culminado por una cruz. Su interior, al que se accede a través de un arco de medio punto flanqueado por dos ventanas, se caracteriza por su sobriedad y su relativo abandono. El interior de la ermita se define por la presencia de un altar y una pequeña figura. Esta pequeña capilla sustituyó en el año 1967 a la antigua ermita que se situaba a la entrada del núcleo.

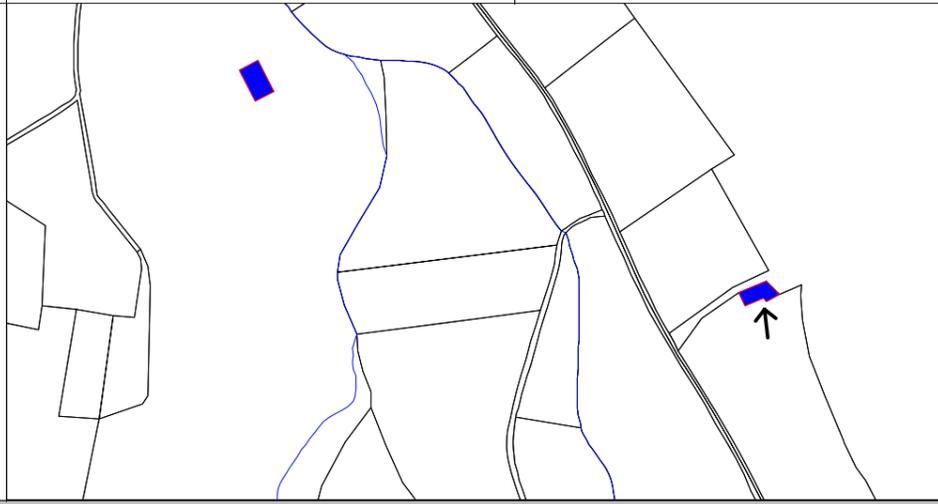
descripción:			
construcción:	<p>Se trata de una cabaña de planta rectangular cuyo frente más amplio corresponde con la fachada sur. La puerta de acceso a la cabaña, localizada en la fachada sur, se encuentra ligeramente más elevada que el suelo, siendo necesario la presencia de una rampa fabricada en piedra. Construida en piedra de mampostería esta edificación cuenta con mayor altura que el resto de cabañas de Manás, presentando también cubierta a dos aguas. El deterioro de la edificación es visible en las grietas presentes en sus muros así como la existencia de vegetación adosada a algunas de sus fachadas.</p>		
espacio libre anejo:	<p>La parcela en la cual se asienta esta edificación se define por su amplio frente a vial, supera los 200 m. Destinada a prado este espacio se encuentra delimitado por un muro de piedra de mampostería desde el que se puede acceder a la parcela colindante.</p>

estado de conservación:	deteriorado	uso: sin uso	
sup parcela (m2):	12440	sup construida aprox en parcela (m2):	105
		nº de plantas:	2
normativa:			
grado de protección:	rehabilitación/renovación		
aspectos particulares			
de especial relevancia:	muros de mampostería		
a restaurar o recuperar:	el conjunto de la edificación		
negativos:	su estado de deterioro

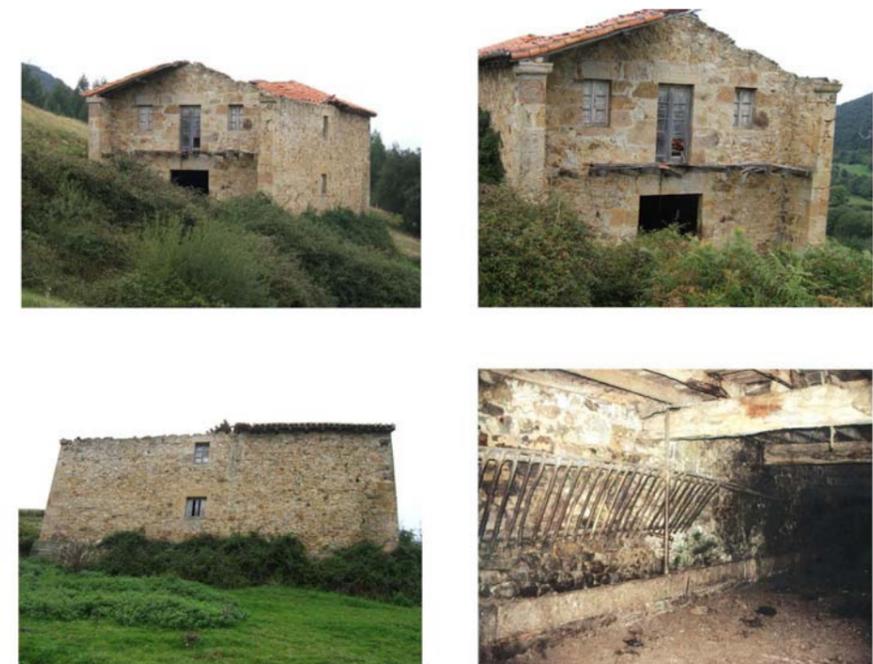
nº	6.08		patrimonio de Liendo. elemento protegido Plan General de Ordenación Urbana
identificación:			
denominación:			
estilo:	Casa Rural Tradicional		
situación:	núcleo: Iseca Nueva - Manás	identificación catastral: 5-63	
plano:

En base al informe remitido el 4 de diciembre de 2006 por la Consejería de Cultura, Turismo y Deporte, se impide la posibilidad de construir buhardillas en la presente alineación.

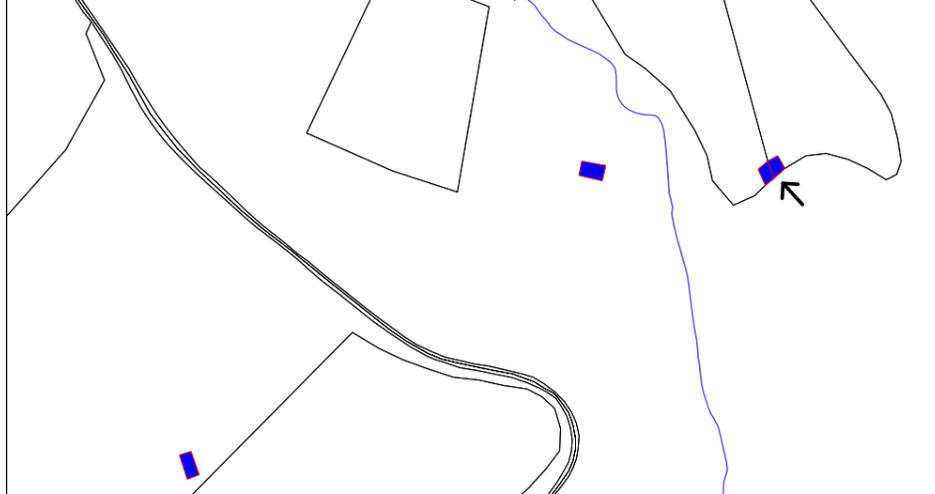
<b>descripción:</b>			
construcción:			
Cabaña construida en piedra de mampostería cuya cubierta se apoya sobre una cornisa compuesta por losas de piedra. De planta rectangular destaca la sillería presente en el recercado de la puerta de ingreso a la cuadra cuyo dintel se corresponde con una viga de madera. Los muros presentan una gran sencillez abriéndose un único hueco en su fachada oeste. Esta edificación se encuentra deteriorada habiendo sido cubierta parcialmente por la vegetación circundante.			
espacio libre anejo:			
Esta cabaña se encuentra asociada a tres parcelas destinadas a uso ganadero que presentan una leve pendiente con orientación norte.			
estado de conservación: <b>deteriorado</b>		uso: <b>ganadero</b>

sup parcela (m2): 12506	sup construida aprox en parcela (m2): 81	nº de plantas: 1	
<b>normativa:</b>			
grado de protección: <b>rehabilitación/renovación</b>			
aspectos particulares			
de especial relevancia: <b>recercado de sillería de puerta de ingreso</b>			
a restaurar o recuperar: <b>el conjunto de la edificación</b>			
negativos: <b>su deterioro y la presencia de vegetación en sus paredes exteriores</b>

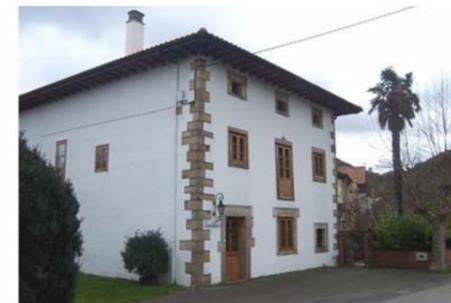
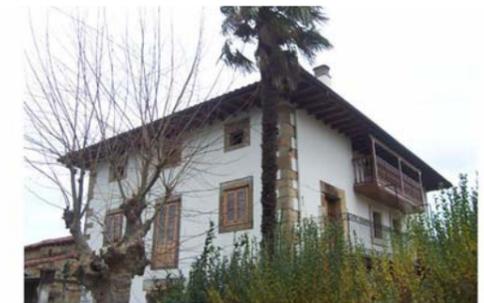
nº	7.01		patrimonio de Liendo. elemento protegido Plan General de Ordenación Urbana
<b>identificación:</b>			
denominación:	Casa Sinforiano		
estilo:	Casa Neoclásica		
situación:	núcleo: Rocillo	identificación catastral: 9939105	
plano:

construcción:  
Edificio de un solo volumen con tejado a cuatro aguas. Con una estructura simple se caracteriza por tener unas proporciones regulares y por presentar fachadas con un importante número de vanos, puertas-ventanas y troneras, estas últimas en el piso superior. La presencia de ventanas se complementa con la existencia de un balcón con barandilla metálica que se extiende a lo largo de la fachada sur y sobre el que se sitúa un pequeño mirador de madera que presenta tres pies derechos. Construido posiblemente en muros de mampostería este edificio cuenta con recercados de sillería en sus ventanas además de esquinales también en sillar.

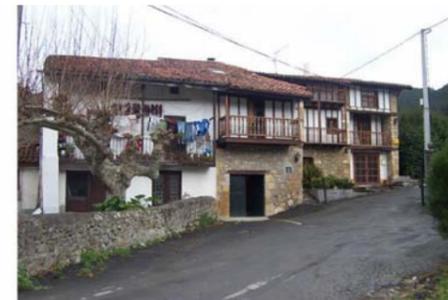
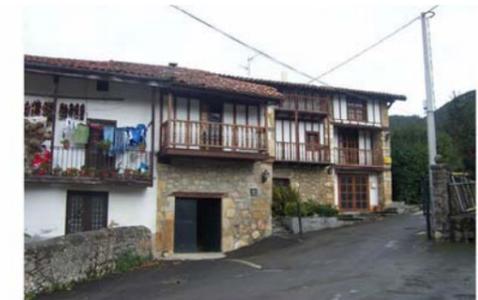
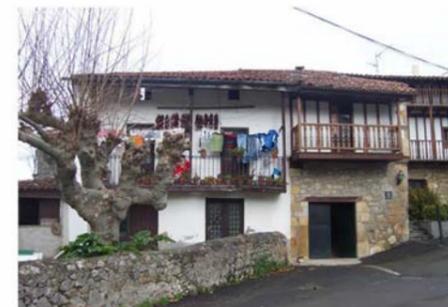
nº	7.03		patrimonio de Liendo. elemento protegido Plan General de Ordenación Urbana
identificación:			
denominación:	Barriada Manás de la Hoz		
estilo:	Alineación Tradicional		
situación:	núcleo: Rocillo	identificación catastral: 9939133, 9939134 y 9939135	
plano:

En base al informe remitido el 4 de diciembre de 2006 por la Consejería de Cultura, Turismo y Deporte, se impide la posibilidad de construir buhardillas en la presente alineación.

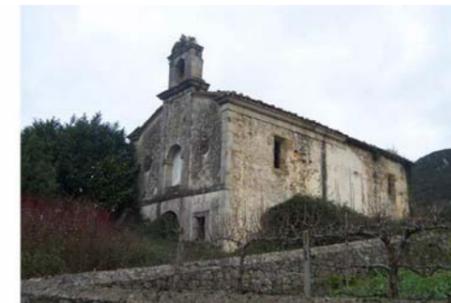
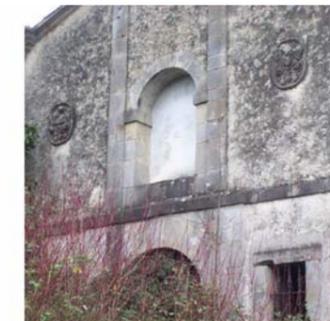
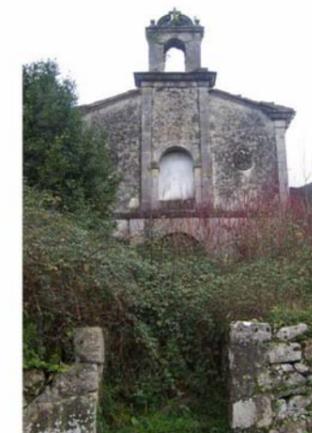
nº	7.04		patrimonio de Liendo. elemento protegido Plan General de Ordenación Urbana
identificación:			
denominación:	Ermita de la Sagrada Familia		
estilo:	Edificio Religioso		
situación:	núcleo: Rocillo	identificación catastral: 9939140	
plano:

Ermita construida en el siglo XVII, a lo largo de su existencia ha experimentado sucesivas reformas, lo que ha propiciado notables cambios con respecto a su tipología originaria. Actualmente se encuentra abandonada y en un avanzado estado de deterioro. Con una planta rectangular mantiene una tipología muy similar a las ermitas existentes en Liendo presentando en su fachada principal dos arcos de medio punto, uno que realiza la función de puerta de ingreso y un segundo ubicado en una altura superior albergaría en el pasado alguna figura o escultura. Sobre estos dos arcos se encuentra una espadaña de una sola tronera. De esta edificación construida en piedra de mampostería también destaca sus esquinales en sillar gris así como los gravados presentes en la fachada principal.

estado de conservación:	deteriorado	uso:	religioso
sup parcela (m2):	618	sup construida aprox en parcela (m2):	148
		nº de plantas:	1

grado de protección:	integral	edificio de interés, 1983
aspectos particulares		
de especial relevancia:	sillería gris, tronera, gravados y arcos de medio punto	
a restaurar o recuperar:	el conjunto de la edificación y el espacio aledaño	
negativos:	mal estado de conservación de esta ermita

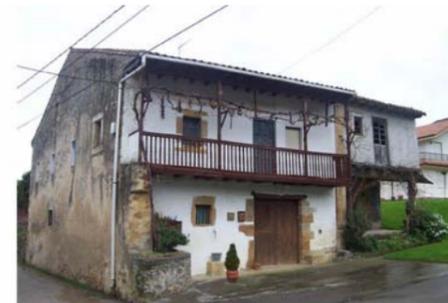
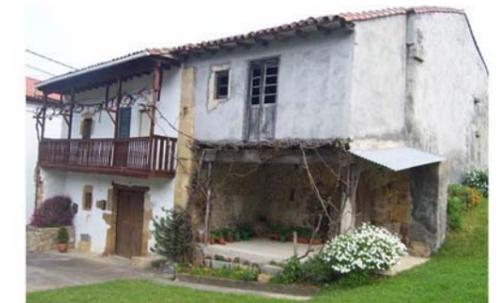
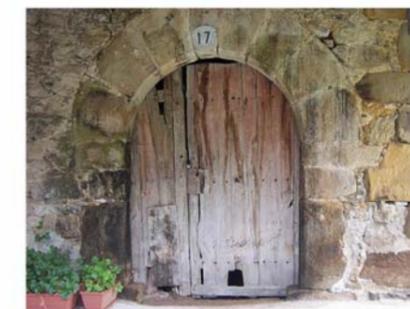
nº	7.05		patrimonio de Liendo. elemento protegido Plan General de Ordenación Urbana
identificación:			
denominación:	Casa de Lisa Ortíz		
estilo:	Casa Rural Tradicional		
situación:	núcleo: Rocillo	identificación catastral: 9939141 y 9939142	
plano:

estado de conservación:	conervado y deteriorado	uso:	residencial
sup parcela (m2):	1344	sup construida aprox en parcela (m2):	377
		nº de plantas:	2

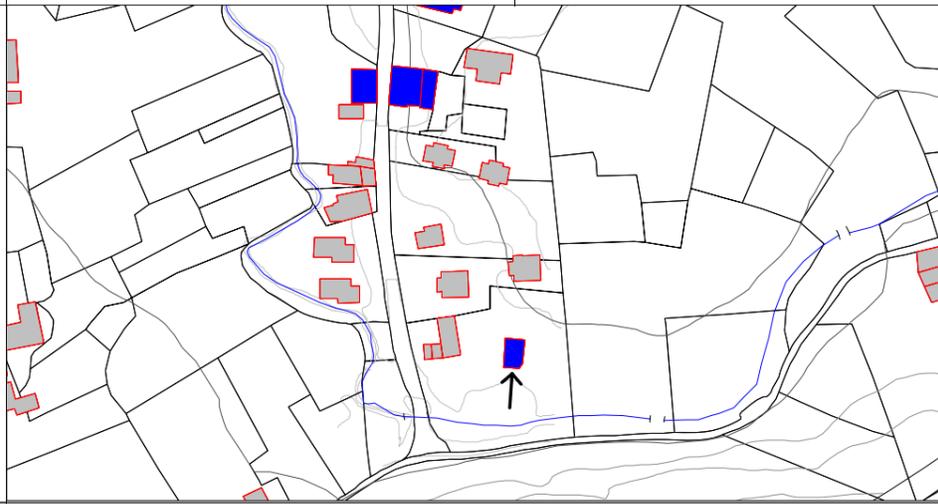
<b>descripción:</b>			
construcción:			
<p>Edificación de planta rectangular y tejado a dos aguas. Los materiales empleados en su construcción han sido el adobe, la piedra tanto de mampostería como de sillar y la madera, esta última se encuentra visible en algunas de sus fachadas. El deterioro en el cual se encuentra esta edificación ha propiciado la introducción de nuevos materiales como el ladrillo con el fin de restaurar zonas dañadas. Esta construcción cuenta de dos alturas, a la planta baja se accede a través de un pequeño soportal. La segunda altura al igual que el conjunto de la edificación se encuentra delimitada en su margen izquierda por un hastial en sillería. Por último hay que resaltar lo dañado que se encuentra el frente principal encontrándose visible su estructura de madera.</p>

espacio libre anejo:			
El espacio anejo esta delimitado por un pequeño arroyo y cuenta con una segunda edificación y varios cobertizos.			
estado de conservación: <b>deteriorado</b>		uso: <b>ganadero</b>	
sup parcela (m2):	2544	sup construida aprox en parcela (m2):	481
		nº de plantas: 2	
<b>normativa:</b>			
grado de protección: <b>rehabilitación/renovación</b>			
aspectos particulares			
de especial relevancia: el hastial en sillería y los materiales empleados			
a restaurar o recuperar: el conjunto de la edificación			
negativos: el mal estado de la edificación

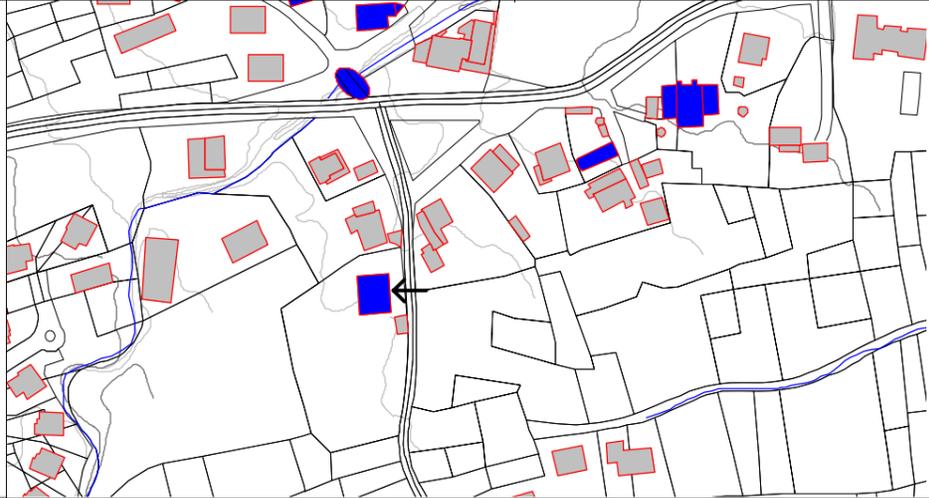
<b>descripción:</b>			
construcción:			
<p>Edificio de planta rectangular responde a la tipología de casa cuadra. Construida en piedra de mampostería presenta un tejado a dos aguas con dos pequeñas buhardillas. Distribuido en dos viviendas, la fachada principal se define por la presencia de varios balcones de madera, uno de ellos con balaustrada de forja, a los cuales se accede a través de dos puertas ventana. En una de las fachadas laterales existe un pequeño balcón a modo de púlpito. Los sillares se encuentran presentes en los marcos de puertas y ventanas así como en el arco de medio punto presente en la vivienda de mayor tamaño.</p>			
espacio libre anejo:

<p>El espacio libre ha estado tradicionalmente destinado a pastos, aunque hoy al igual que esta construcción se encuentra sin uso.</p>			
estado de conservación: deteriorado		uso: residencial	
sup parcela (m2): 3705	sup construida aprox en parcela (m2): 564	nº de plantas: 2	
<b>normativa:</b>			
grado de protección: <a href="#">rehabilitación/renovación</a>			
aspectos particulares			
de especial relevancia: sillares y arco de medio punto			
a restaurar o recuperar: el conjunto de la edificación			
negativos: mal estado de conservación de la construcción

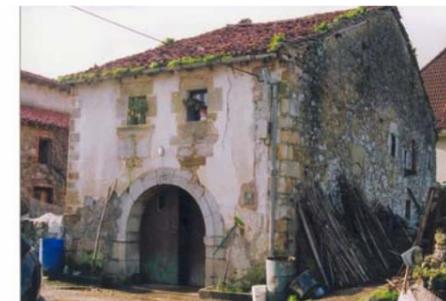
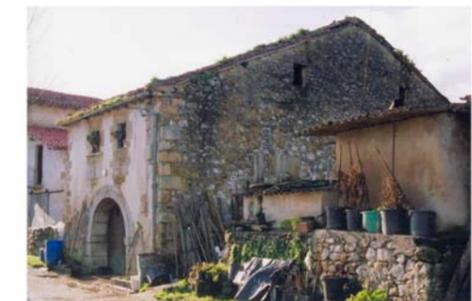
nº	9.03		patrimonio de Liendo. elemento protegido Plan General de Ordenación Urbana
identificación:			
denominación:	Casa de Bibiana Abascal		
estilo:	Casa Rural Tradicional		
situación:	núcleo: Llatazos	identificación catastral: 0048012	
plano:

Casa llana, posiblemente una de las más antiguas del Valle de Liendo, construida en piedra de mampostería cuenta con una planta rectangular de amplio fondo y un tejado a dos aguas. A pesar del estado deteriorado en el cual se encuentra esta construcción conserva buena sillería en esquinales y en recercados de ventanas, la cual se extiende más allá del contorno de las ventanas. La fachada principal es bastante sobria ya que sólo cuenta con dos vanos bajo los cuales se emplaza un arco de medio punto con dovelas e impostas en sillar gris. La sencillez de esta construcción también se manifiesta en las fachadas laterales debido al reducido número de ventanas.

estado de conservación:	deteriorado	uso:	residencial-ganadero
sup parcela (m2):	521	sup construida aprox en parcela (m2):	214
		nº de plantas:	2
normativa:			
grado de protección:	rehabilitación/renovación	edificio de interés, 1983	
aspectos particulares			
de especial relevancia:	todos elementos que definen su tipología de casa llana		
a restaurar o recuperar:	el conjunto de la edificación		
negativos:	mal estado de conservación tanto de la construcción como del espacio anejo.

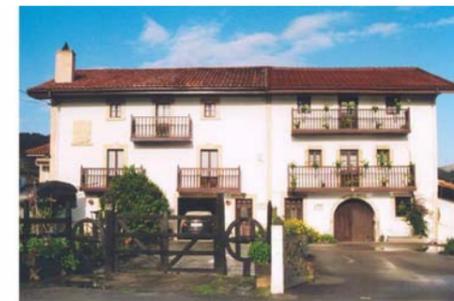
nº	9.05		patrimonio de Liendo. elemento protegido Plan General de Ordenación Urbana
identificación:			
denominación:	Casa de los Marañoses		
estilo:	Casa Rural Tradicional		
situación:	núcleo: Llatazos	identificación catastral: 0048023 y 0048027	
plano:

construcción:  
Edificación de planta rectangular y amplio frente que alberga a dos viviendas de tres alturas con similares características. Ambas viviendas se definen por tener un frente delimitado por esquinales en sillería y por contar con una presencia destacable de ventanas y puertas recuadradas en sillería. Los balcones son otro de los elementos definitorios de la tipología de esta construcción, con poco fondo están fabricados en madera, a la vez que parecen haber sustituido a los originales. Por último, en la fachada principal resalta un arco de medio punto y un escudo armero.

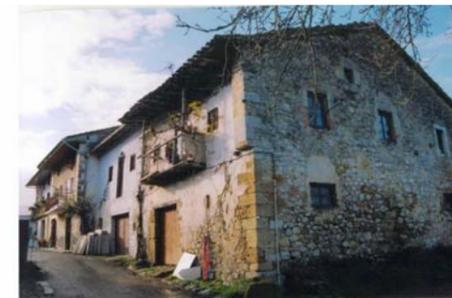
nº	9.06		patrimonio de Liendo. elemento protegido Plan General de Ordenación Urbana
identificación:			
denominación:	Barriada de Los Llatazos		
estilo:	Alineación Tradicional		
situación:	núcleo: Llatazos	identificación catastral: 0649029, 0649030 y 0649033	
plano:

Los espacios alledaños se encuentran ocupados por huertas y prados, así como pequeños cobertizos que se sitúan frente a las edificaciones. Entre los cobertizos y esta alineación se abre una pequeña calle que sirve de acceso a peatones y vehículos.

estado de conservación:	conervado y deteriorado	uso:	residencial
sup parcela (m2):	1843	sup construida aprox en parcela (m2):	413
		nº de plantas:	2

de especial relevancia:	disposición alineada de las casas.
a restaurar o recuperar:	aquellas casas que se encuentran deterioradas.
negativos:

En base al informe remitido el 4 de diciembre de 2006 por la Consejería de Cultura, Turismo y Deporte, se impide la posibilidad de construir buhardillas en la presente alineación.

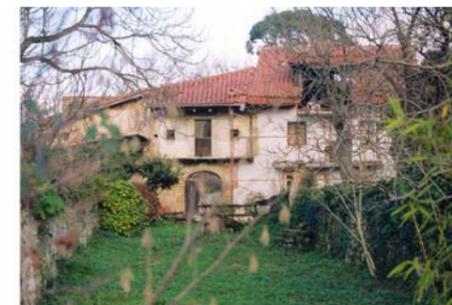
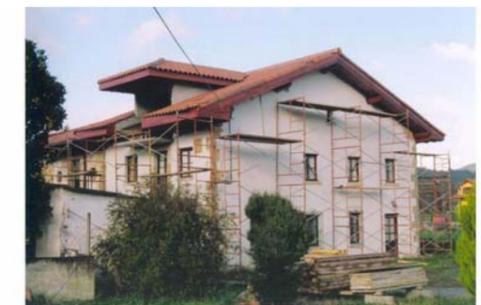
nº	9.07		patrimonio de Liendo. elemento protegido Plan General de Ordenación Urbana
<b>identificación:</b>			
denominación:	La Casería o Casona de Margarita Gibaja		
estilo:	Casa Rural Tradicional		
situación:	núcleo: Llatazos	identificación catastral: 0649003	
plano:

construcción:  
Edificio de estilo renacentista actualmente en proceso de rehabilitación, presenta una planta rectangular en la que la fachada más amplia se corresponde con la principal. Su tejado a dos aguas se encuentra en rehabilitación, habiéndose abierto en la actualidad una buhardilla. Los procesos de restauración también están incidiendo en su fachada sur donde los balconadas están siendo sustituidas. Entre los elementos más reseñables se encuentra un espléndido arco de medio punto al igual que los recercados de las ventanas en sillería.

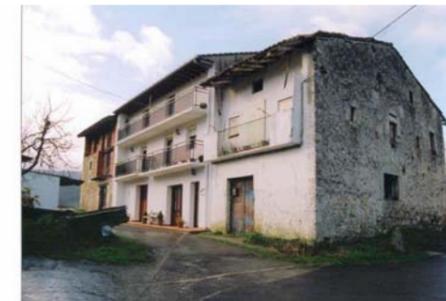
nº	9.09		patrimonio de Liendo. elemento protegido Plan General de Ordenación Urbana
identificación:			
denominación:			
estilo:	Alineación Tradicional		
situación:	núcleo: Llatazos	identificación catastral: 0649011, 0649012 y 0649013	
plano:

estado de conservación:	conervado y deteriorado	uso:	residencial
sup parcela (m2):	661	sup construida aprox en parcela (m2):	738
		nº de plantas:	2 y 3
normativa:			
grado de protección:	alineaciones tradicionales		
aspectos particulares			
de especial relevancia:	muros de mampostería		
a restaurar o recuperar:	las viviendas en peor estado		
negativos:

En base al informe remitido el 4 de diciembre de 2006 por la Consejería de Cultura, Turismo y Deporte, se impide la posibilidad de construir buhardillas en la presente alineación.

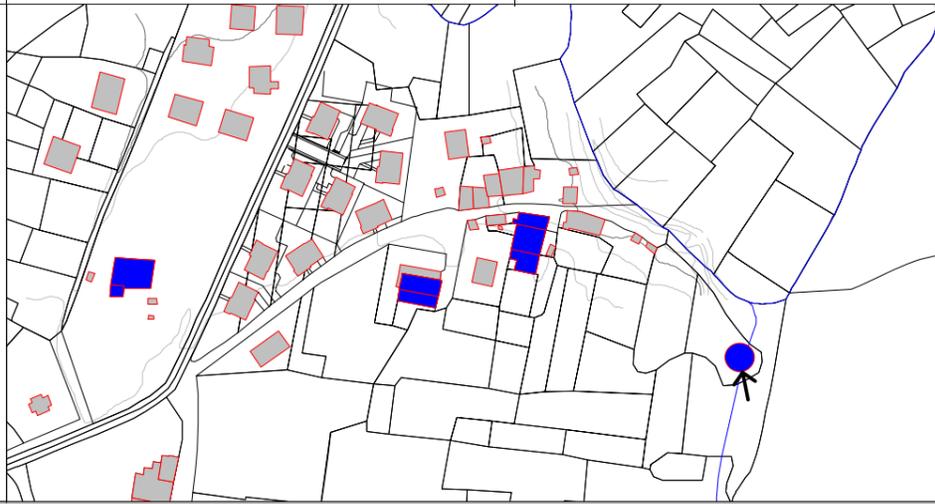
descripción:			
construcción:	<p>A orillas del arroyo de Rocillo se sitúa un antiguo molino del que sólo se conservan algunos de los muros que conformaron tanto la edificación como el canal que abastecía al molino. Construida en piedra de mampostería la edificación que alojaba el molino conserva sus paredes laterales y su frente trasero, además de un pequeño muro central. A pesar de que la vegetación cubre la práctica totalidad de la construcción es perceptible la presencia de un hueco en la fachada oeste donde se emplazaría una puerta y una sucesión de caños en el frente trasero por donde se precipitaba el agua. Parte del agua del arroyo de Rocillo era desviada y posteriormente conducida por medio de un canal del que hoy sólo se conserva uno de sus muros laterales.</p>

espacio libre anejo:	<p>El entorno del molino se encuentra definido por la abundante presencia de vegetación de ribera, situándose en las proximidades del molino un puente construido en piedra y una edificación en estado muy deteriorado.</p>		
estado de conservación:	deteriorado	uso:	sin uso
sup parcela (m2):	848	sup construida aprox en parcela (m2):	0
nº de plantas:	-		
normativa:			
grado de protección:	rehabilitación/renovación		
aspectos particulares			
de especial relevancia:			
a restaurar o recuperar:	el conjunto de la edificación		
negativos:	su mal estado de conservación

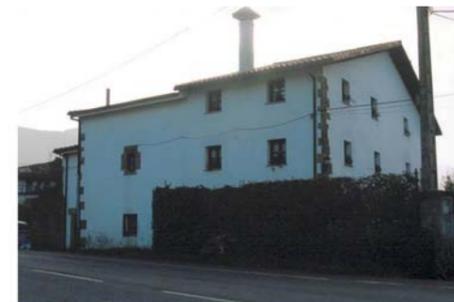
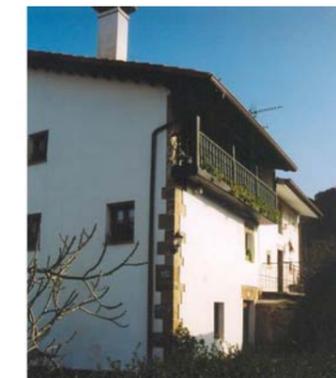
descripción:			
construcción:	<p>Edificio de gran volumen estructurado en dos cuerpos, siguiendo el patrón de casa cuadra. Esta construcción presenta una planta rectangular con amplio fondo, ubicándose la fachada norte colindante con la N-634. El cuerpo principal cuenta con un balcón solana en el piso superior con balaustrada de madera, el resto de la fachada se define por la presencia de dos ventanas y puerta de ingreso. La mayor parte de los huecos se localizan en una de las fachadas laterales, así como en la trasera. El segundo de los cuerpos es igual de sencillo que el anterior, teniendo como elementos más representativos un balcón volado con balaustrada de forja, al que se accede mediante una puerta ventana franqueada por dos ventanas recercadas en sillería. La sillería también se aprecia en los esquinales de esta construcción.</p>

espacio libre anejo:	<p>Este espacio se encuentra orientado al sur y está aprovechado como huerta y jardín, contando con algún pequeño cobertizo.</p>		
estado de conservación:	conservado	uso: residencial	
sup parcela (m2):	1040	sup construida aprox en parcela (m2):	665
		nº de plantas:	3
normativa:			
grado de protección:	rehabilitación/renovación		
aspectos particulares			
de especial relevancia:	esquinales en sillería y solana de madera.		
a restaurar o recuperar:			
negativos:

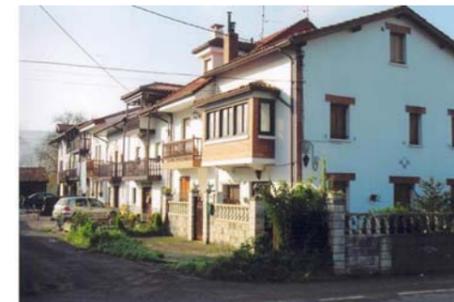
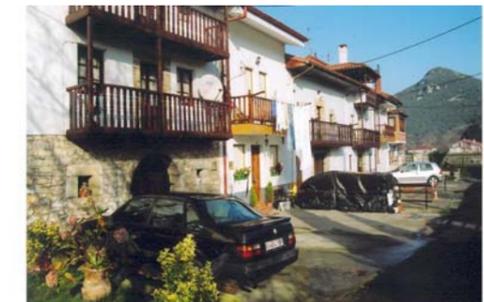
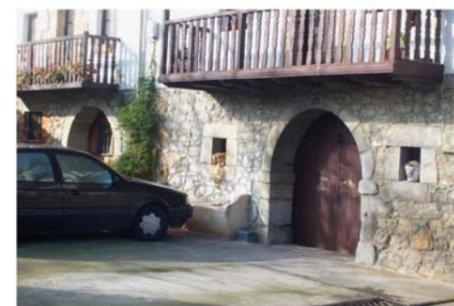
descripción:	<p>construcción:</p> <p>Conjunto arquitectónico definido por un caserío medianero. Se trata de una alineación de siete casas dispuestas de una forma paralela a un vial que no presenta continuidad. Esta agrupación de casas se puede definir por su gran diversidad tipológica, ya que todas las viviendas parecen haber sufrido algún proceso de rehabilitación, no siempre siguiendo un mismo canon. Todas estas casas tienen una planta rectangular y un tejado a dos aguas sobre el que en ocasiones se han abierto buhardillas con o sin balcones. Es sobre las fachadas principales donde se aprecian los mayores contrastes, todas presentan uno o dos balconadas de materiales muy diferentes, siendo los más frecuentes la madera y el hormigón. La piedra de mampostería en la que se encuentran construidas la mayor parte de estas casas se encuentra visible en algunas de las plantas bajas, al igual que la sillería en arcos de medio punto y recercados de puertas de ingreso.</p> <p>espacio libre anejo:</p> <p>Las parcelas en las cuales se encuentran estas edificaciones son de escaso tamaño y el único espacio no ocupado por la edificación se sitúa en su parte frontal, siendo empleado como acceso a la vivienda. Algunas de las casas cuentan con una pequeña huerta en la zona trasera o lateral.</p>

estado de conservación:	conservado	uso: residencial	
sup parcela (m2):	1150	sup construida aprox en parcela (m2):	1198
		nº de plantas:	2
normativa:			
grado de protección:	alineaciones tradicionales		alineaciones, 1983
aspectos particulares			
de especial relevancia:	disposición alineada de las viviendas, así como arcos de medio punto y sillares		
a restaurar o recuperar:			
negativos:

En base al informe remitido el 4 de diciembre de 2006 por la Consejería de Cultura, Turismo y Deporte, se impide la posibilidad de construir buhardillas en la presente alineación.

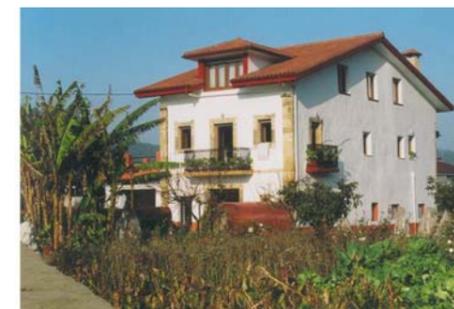
construcción:  
Casa popular de dos plantas en la que se ha renovado la cubierta permitiendo la ampliación a una tercera altura y la apertura de una buhardilla en el mismo plano de la fachada. Construida en piedra de mampostería presenta sillería en los esquinales a imitación de pequeños cortavientos delimitados en su parte superior por molduras. La fachada principal se define por la presencia de un balcón con puerta ventana franqueado por dos ventanas también encuadradas en piedra de sillería bajo las que se encuentra la puerta de ingreso. En una de las fachadas laterales se localiza un pequeño balcón volado con puerta ventana sobre cuyo dintel se sitúa un grabado en piedra.

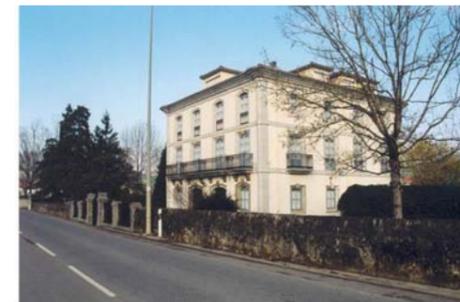
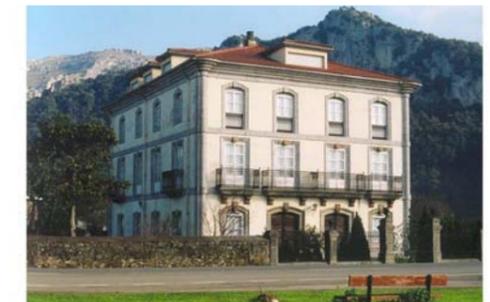
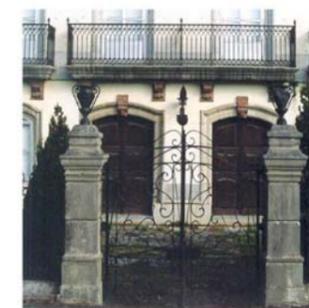
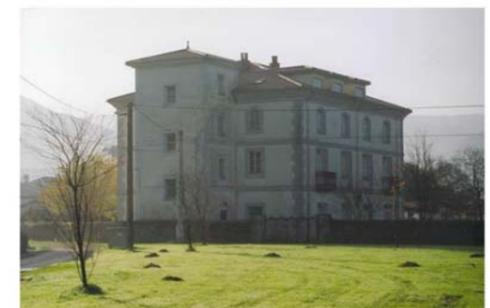
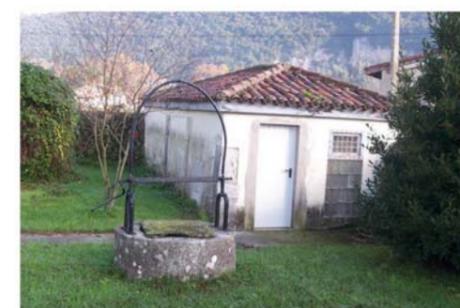
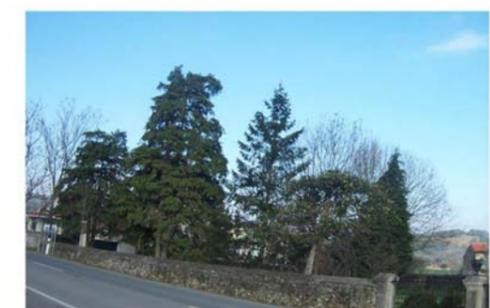
construcción:  
Edificio de un gran volumen, es uno de los mejores ejemplos de la arquitectura neoclásica en Liendo. Su planta rectangular se encuentra ligeramente escalonada en su fachada norte debido a la presencia de una torre. Su cubierta a cuatro aguas se encuentra abierta por siete buhardillas. Otro de los rasgos característicos es la abundante presencia de ventanas, lo que permite a este edificio contar con una gran iluminación y ventilación. Las ventanas se encuentran recercadas por piedra gris en cuyos dinteles están presentes pequeños detalles. Estos huecos pueden encontrarse también abalconados o contar con balcones volados con barandilla metálica y escaso fondo. Por último, la sillería en piedra gris resalta la estructura de este edificio en esquinales, molduras, cornisa y línea de imposta.

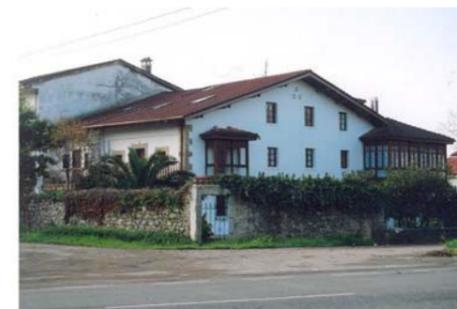
construcción:  
Casa de planta rectangular se encuentra adosada a una segunda construcción. Con un tejado a dos aguas, las tres alturas de la edificación se reducen a dos en su parte trasera. Su fachada norte presenta dos galerías en madera, una de ellas de grandes dimensiones. El frente principal presenta un balcón volado a modo de solana que cuenta con tres puertas ventadas enmarcadas en sillería, sobre uno de sus dinteles hay esculpida una cruz. La piedra de sillería también se encuentra visible en los esquinales de la casa.

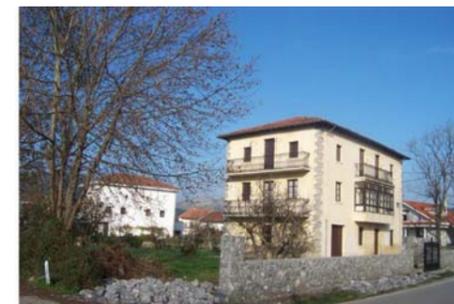
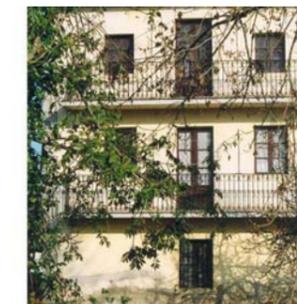
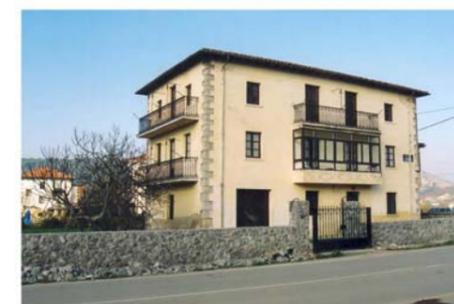
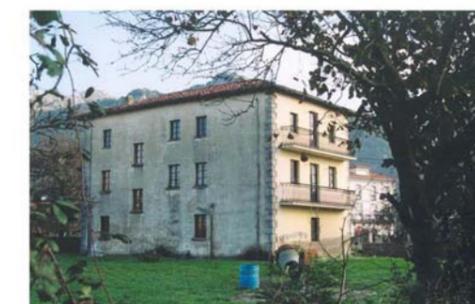
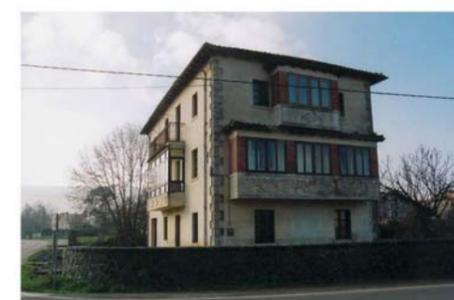
construcción:  
Vivienda de planta rectangular con amplio fondo y tejado a cuatro aguas. Al igual que gran parte de las edificaciones con esta tipología presenta un importante número de huecos no teniendo ninguno de ellos elementos destacables. La presencia de balcones y galerías también es significativa, los primeros están presentes tanto en la fachada principal como en la fachada oeste. Los balcones son volados y presentan balaustrada en forja contando también con tendales. En el frente norte así como en el trasero están presentes dos galerías construidas en hormigón y ladrillo. Finalmente hay que resaltar la presencia de piedra de sillería gris en sus esquinales.

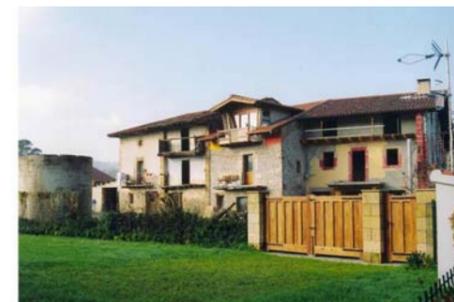
construcción:  
Alineación de cuatro viviendas dos de ellas en proceso de rehabilitación. Construidas en muros de mampostería se disponen de una forma escalonada y cuentan con cubiertas a dos aguas, abriéndose en una de ellas una buhardilla con balcón saliente. Una de las características principales es el escaso número de ventanas, los huecos en la fachada principal se limitan a una puerta ventana en la planta noble y a troneras o pequeñas ventanas en el piso superior. En la planta baja la puerta de ingreso suele estar franqueada por alguna ventana. En este contexto las rehabilitaciones se están orientando principalmente a la apertura de nuevos huecos. Finalmente otro de los aspectos destacables es la presencia de sillería en recercados de puertas y ventanas.

En base al informe remitido el 4 de diciembre de 2006 por la Consejería de Cultura, Turismo y Deporte, se impide la posibilidad de construir buhardillas en la presente alineación.

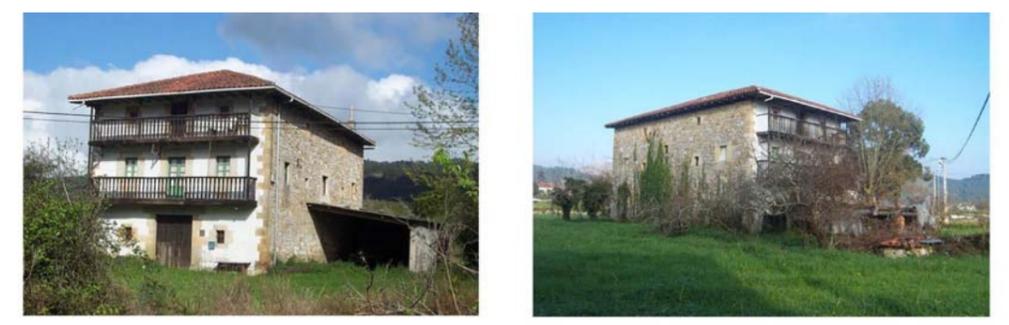
construcción:  
Edificio de tres alturas y planta rectangular. Construido en buena piedra de mampostería presenta esquinales en sillería y cuenta con tejado a cuatro aguas. De su fachada principal sobresalen dos balcones corridos con balaustrada y pies derechos de madera. A estas solanas se accede a través de dos puertas ventadas que se encuentran franqueadas por dos ventanas, todas ellas recuadradas en sillería. Al interior de esta construcción se accede a través de una amplia puerta de madera recercada también en sillería.

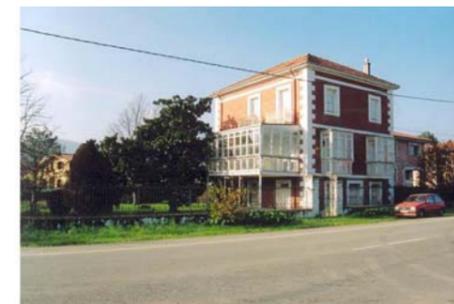
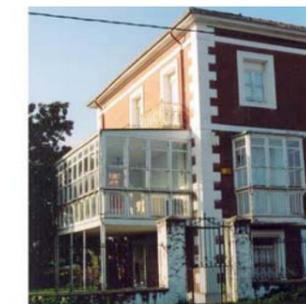
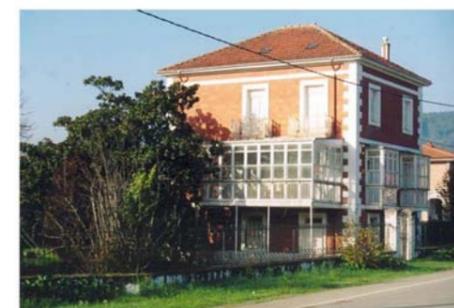
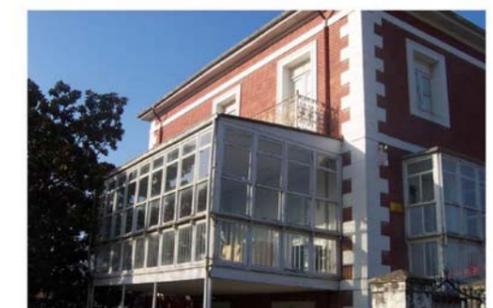
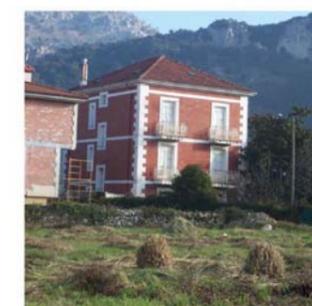
descripción:			
construcción:	<p>Ejemplo de vivienda neoclásica de tres alturas, planta rectangular y tejado a cuatro aguas. El material principalmente empleado es el ladrillo, el cual se encuentra visible en cada una de sus fachadas, así como el hierro presente en el cerramiento y en las barandillas de sus balcones. Como la mayor parte de este tipo de casas presenta en cada uno de sus frentes un gran número de ventanas, destacando en este aspecto la fachada sur que cuenta en su segunda planta con dos ventanas de gran tamaño con balcón. Junto a balcones y ventanas hay que resaltar la presencia de varias galerías, siendo la más relevante la situada en la fachada principal. Esta galería se presenta de una forma volada sobre la primer planta, contando con un amplio fondo. Finalmente el frente orientado a la carretera nacional cuenta también con dos pequeñas galerías.</p>

espacio libre anejo:	<p>El espacio libre destinado íntegramente a jardín cuenta con un magnolio de grandes dimensiones, una palmera y un laurel.</p>		
estado de conservación:	conservado	uso: residencial	
sup parcela (m2):	1601	sup construida aprox en parcela (m2):	450
		nº de plantas:	3
normativa:			
grado de protección:	rehabilitación/renovación		
aspectos particulares			
de especial relevancia:	balcones con barandilla de forja y galerías		
a restaurar o recuperar:			
negativos:

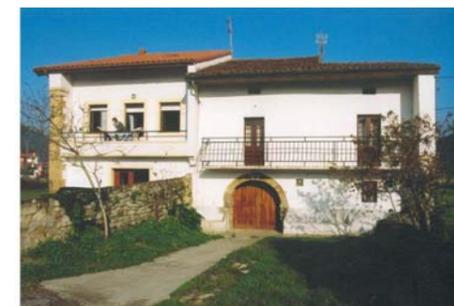
nº	10.10		patrimonio de Liendo. elemento protegido Plan General de Ordenación Urbana
identificación:			
denominación:	Casa Manolo Gandarillas y Manolo Caso		
estilo:	Casa Rural Tradicional		
situación:	núcleo: Mollaneda	identificación catastral: 0652008 y 0652009	
plano:

descripción:			
construcción:	<p>Edificio de dos plantas cuya fachada principal se encuentra delimitada por dos antas en sillería, una de ellas presenta una moldura en su tramo final. De planta rectangular y tejado a dos aguas esta construcción alberga dos viviendas, contando cada una de ellas con un balcón de hormigón y barandilla en forja. En la primera planta de una de estas viviendas se encuentra una puerta de ingreso inscrita en un arco de medio punto.</p>		
espacio libre anejo:	No tienen ningún elemento destacable.		
estado de conservación:	conservado	uso: residencial	
sup parcela (m2):	1463	sup construida aprox en parcela (m2):	446

nº de plantas:	2
normativa:			
grado de protección:	rehabilitación/renovación		
aspectos particulares			
de especial relevancia:	arco de medio punto y sillería en cortavientos.		
a restaurar o recuperar:			
negativos:

En base al informe remitido el 4 de diciembre de 2006 por la Consejería de Cultura, Turismo y Deporte, se impide la posibilidad de elevar una planta más en la presente edificación.
