Ayuntamiento de Liendo

## tomo cuatro

### catálogo

- estructura del catálogo
- catálogo de elementos protegidos
- carta arqueológica municipal
- catálogo de itinerarios de interés

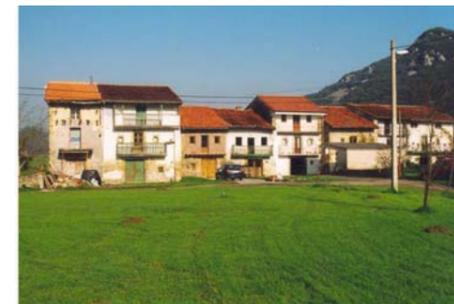
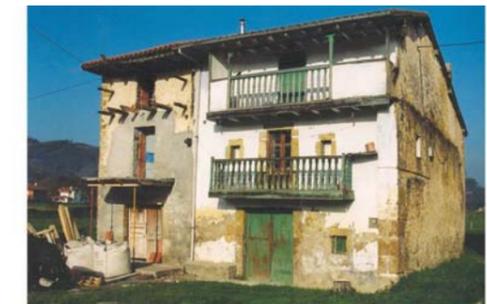
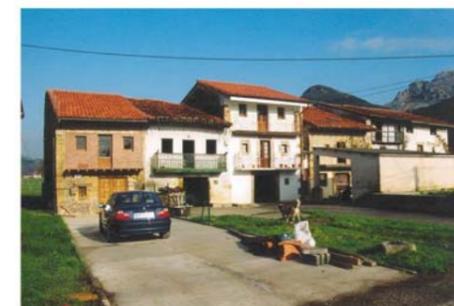
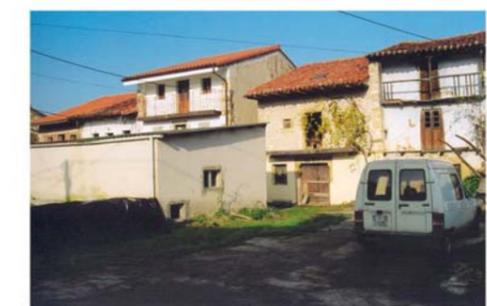
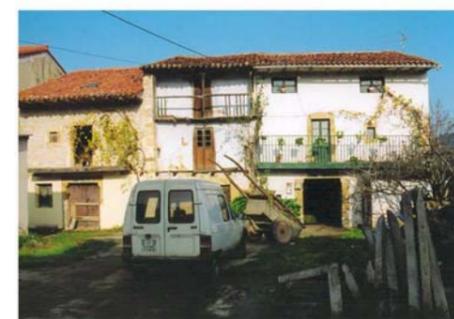
nº	10.11		patrimonio de Liendo. elemento protegido Plan General de Ordenación Urbana
identificación:			
denominación:	La Calle		
estilo:	Alineación Tradicional		
situación:	núcleo: Mollaneda	identificación catastral: 0652013,14,15,16,17,18, 19 y 20	
plano:

descripción:			
construcción:	<p>Grupo de ocho casas dispuestas en hilera y articuladas en tres conjuntos en los que las viviendas se presentan adosadas, tanto en grupos de dos como de tres casas. A pesar de que todas los edificios se han construido en piedra de mampostería y cuentan con una planta rectangular, tejado a dos aguas y una altura que oscila entre las dos y tres alturas, los procesos de rehabilitación que han experimentado o están sufriendo han sido los causantes de la diversidad tipológica que presentan en sus fachadas. Aunque la mayor parte de los balcones o solanas han tendido a ser sustituidos en las fachadas rehabilitadas, aún se conservan solanas originales con balaustrada y pies derechos de madera. La sillería visible en puertas y ventanas es otro de los elementos relevantes en estas edificaciones.</p>

espacio libre anejo:	<p>Cada una de estas edificaciones tiende a emplazarse en el centro de su parcela, destinando la parte trasera a huerta o jardín. La zona frontal esta reservada al acceso y estacionamiento de vehículos, pudiéndose emplazar en ella algún cobertizo.</p>		
estado de conservación:	conservado y en rehabilitación	uso: residencial	
sup parcela (m2):	2157	sup construida aprox en parcela (m2):	1708
		nº de plantas:	2 y 3
normativa:			
grado de protección:	alineaciones tradicionales		
aspectos particulares			
de especial relevancia:	disposición alineada de las viviendas		
a restaurar o recuperar:	aquellas viviendas que se encuentran en mal estado		
negativos:	el mal estado de conservación de algunas edificaciones

En base al informe remitido el 4 de diciembre de 2006 por la Consejería de Cultura, Turismo y Deporte, se impide la posibilidad de construir buhardillas en la presente alineación.

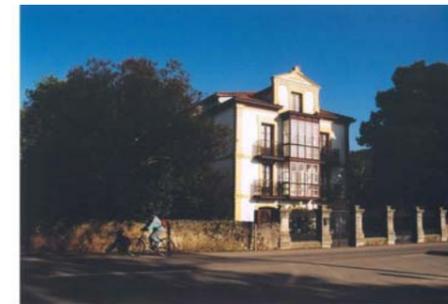
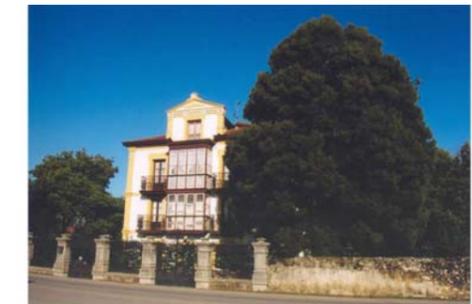
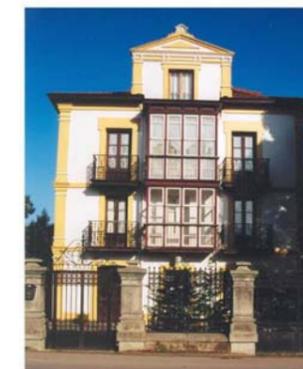
nº	11.02		patrimonio de Liendo. elemento protegido Plan General de Ordenación Urbana
<b>identificación:</b>			
denominación:	Villa María Luisa		
estilo:	Casa Neoclásica		
situación:	núcleo: Iseca Vieja	identificación catastral: 0157014	
plano:

<b>descripción:</b>			
construcción:			
<p>Villa o chalet neoclásico de planta rectangular que cuenta en su fachada principal con dos galerías en madera ubicadas en la segunda y tercera planta, flanqueadas ambas por dos puertas ventanas abalconadas. De las buhardillas existentes la situada en la fachada principal sobresale de las restantes gracias a su mayor altura, su disposición en el mismo plano de la fachada y su carencia de balcón.</p>			
espacio libre anejo:			
<p>Entorno a la villa se localiza un jardín dotado de árboles con gran porte, ejemplo de ello es una acacia de hoja azul, presente junto a la fachada principal. La parcela se encuentra delimitada por un muro de mampostería cuya puerta de ingreso es de barandilla de forja.</p>

estado de conservación: conservado		uso: residencial	
sup parcela (m2): 1984	sup construida aprox en parcela (m2): 774	nº de plantas: 3	
<b>normativa:</b>			
grado de protección: <b>rehabilitación/renovación</b>			
aspectos particulares			
de especial relevancia: galerías de madera en fachada sur			
a restaurar o recuperar:			
negativos:

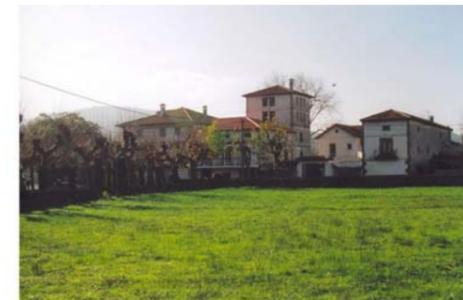
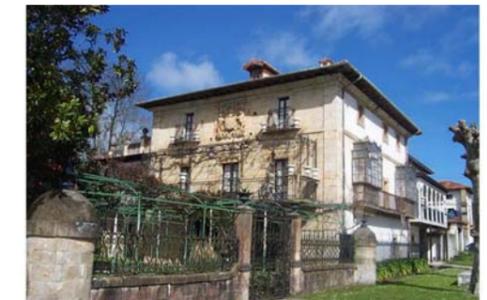
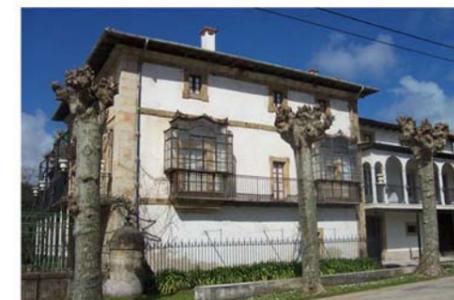
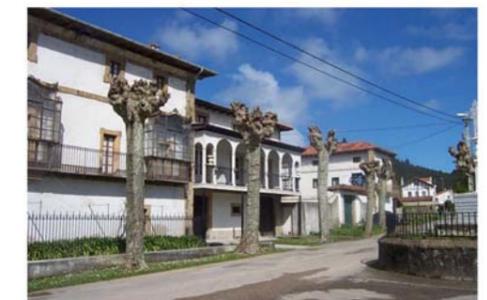
<b>descripción:</b>			
construcción:			
<p>Conjunto arquitectónico formado por dos unidades. La primera orientada a uso residencial, está conformada por una casa de estructura cúbica, de tres pisos y cubierta a cuatro aguas. Originariamente esta edificación se correspondía con una torre medieval que fue reformada a mediados del siglo XIX conservando su estructura vertical. Su fachada principal esta construida en muy buena piedra de sillería, presentando dos arcos de medio punto en el soportal, tres puertas ventanas que dan acceso a un balcón con balaustrada en forja en el piso noble y otras dos puertas ventana en el piso superior que flanquean un monumental escudo armero. La fachada lateral presenta una bella galería a imitación de las existentes en la ciudad de Nueva Orleans. En la parte trasera y adosada a esta edificación sobresale una torre de cuatro alturas. La segunda de las unidades es una edificación con planta en forma de "L" que antaño estaba destinada a los empleados y en la actualidad tiene un uso residencial y ganadero, cuenta con una estructura más sobria presentando en uno de sus esquinales un reloj de sol en mármol blanco.</p>

espacio libre anejo:			
Parcela de grandes dimensiones se organiza en dos espacios diferenciados, uno destinado a uso ganadero y otro aprovechado como jardín, este último se sitúa junto a la fachada principal y está delimitado por un rejado de forja.			
estado de conservación: conservado		uso: residencial-ganadero	
sup parcela (m2): 10702	sup construida aprox en parcela (m2): 2472	nº de plantas: 2, 3 y 4	
<b>normativa:</b>			
grado de protección: <b>estructural</b>			
aspectos particulares			
de especial relevancia: el conjunto arquitectónico			
a restaurar o recuperar:			
negativos:

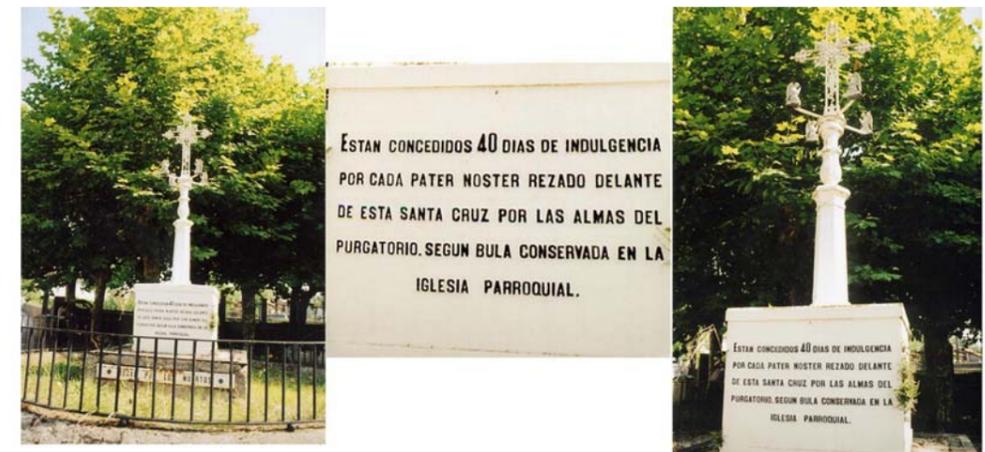
nº	11.05		patrimonio de Liendo. elemento protegido Plan General de Ordenación Urbana
identificación:			
denominación:	Cruz de los Angelitos		
estilo:	Elemento Religioso		
situación:	núcleo: Iseca Vieja	identificación catastral: 0156503	
plano:

descripción:			
construcción:	<p>Esta cruz conocida con el nombre de Los Angelitos fue instalada a finales del siglo XIX. Fabricada en hierro y pintada de color blanco se asienta sobre una base circular situada a mayor altura que el terreno circundante y cuyo perímetro está delimitado por una barandilla de forja. Sobre esta base se asienta un pedestal cúbico de hormigón desde donde parte una columna en forja estructurada en dos tramos que culmina en una cruz del mismo material. En el punto de unión entre la columna y la cruz parten cuatro brazos acabados en punta de lanza que sustentan en sus extremos a cuatro ángeles arrodillados y en oración. Este humilladero está erigido en recuerdo a las ánimas del purgatorio tal y como señalan las dos inscripciones existentes:</p> <ul style="list-style-type: none"> <li>- "ROGAD POR LOS MUERTOS"</li> <li>- "ESTAN CONCEDIDOS 40DIAS DE INDULGENCIA POR CADA PATER NOSTER REZADO DELANTE DE ESTA SANTA CRUZ POR LAS ALMAS DEL PURGATORIO, SEGUN BULA CONSERVADA EN LA IGLESIA PARROQUIAL"</li> </ul>

espacio libre anejo:	<p>Este humilladero, vinculado a la cercana Casa de Avendaño, se sitúa junto a la carretera que comunica Hazas con la N-634, concretamente se emplaza al sur de la parcela, entre una hilera de plátanos y el desdoblamiento que sufre la carretera en las proximidades de la Casa de Avendaño.</p>		
estado de conservación:	conservado	uso:	religioso
sup parcela (m2):	0	sup construida aprox en parcela (m2):	0
nº de plantas:			
normativa:			
grado de protección:	rehabilitación/renovación		
aspectos particulares			
de especial relevancia:	todos los elementos que definen este humilladero		
a restaurar o recuperar:			
negativos:

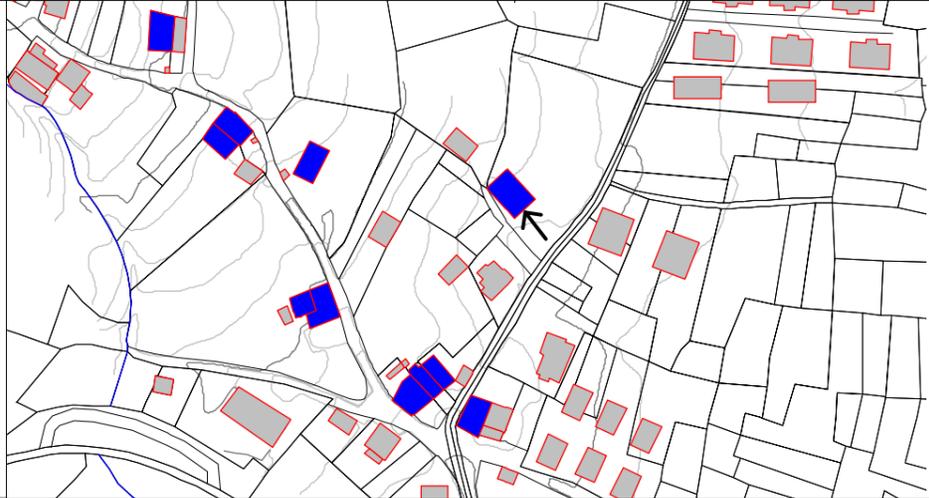
nº	11.10		patrimonio de Liendo. elemento protegido Plan General de Ordenación Urbana
<b>identificación:</b>			
denominación:	Casa de Che el Rubio		
estilo:	Casa Rural Tradicional		
situación:	núcleo: Iseca Vieja	identificación catastral: 9960029	
plano:

<b>descripción:</b>			
construcción:			
<p>Casa de dos plantas y solana que ha experimentado un evidente proceso de rehabilitación. La cubierta ha sido renovada y elevada lo que ha permitido hacer habitable la bajo cubierta. La primera y segunda planta se encuentran delimitadas por dos cortavientos en sillería que además enmarcan una renovada solana en madera. La piedra de mampostería en la que se encuentran armados los muros de la casa está visible en la planta baja mientras que la sillería se aprecia en recercados de puertas y ventanas. Finalmente en una de las fachadas laterales esta presente un pequeño balcón a modo de púlpito.</p>			
espacio libre anejo:

De más de 3.000 m2 tiene dos usos: jardín y huerta			
estado de conservación: conservado		uso: residencial	
sup parcela (m2): 3599	sup construida aprox en parcela (m2): 432	nº de plantas: 2	
<b>normativa:</b>			
grado de protección: <a href="#">rehabilitación/renovación</a>			
aspectos particulares			
de especial relevancia: cortavientos y recercados en sillería.			
a restaurar o recuperar:			
negativos:

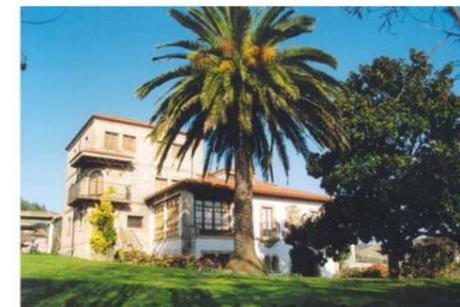
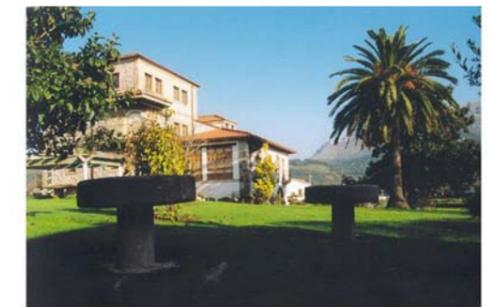
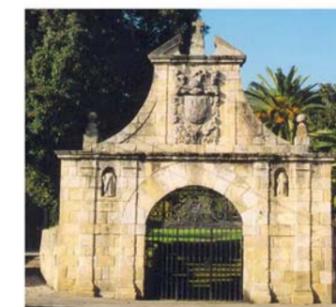
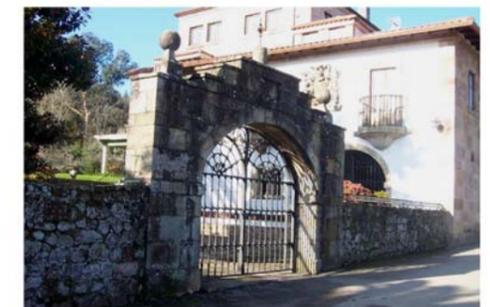
nº	11.11		patrimonio de Liendo. elemento protegido Plan General de Ordenación Urbana
<b>identificación:</b>			
denominación:	Casa de Don Carlos Pérez Bolde o Casa del Marqués de Albo		
estilo:	Casa-Torre		
situación:	núcleo: Iseca Vieja	identificación catastral: 9960022	
plano:

<b>descripción:</b>			
construcción:			
<p>Edificio rehabilitado organizado en dos cuerpos. La edificación principal de dos alturas presenta en su planta baja un soportal al que se accede por dos arcos de medio punto sobre pilastras toscanas. El piso noble en su parte central esta ocupado por un escudo armero franqueado por dos ventanas que cuentan con dos pequeños balcones. Próximo a uno de estos balcones se presenta una terraza inscrita dentro de la propia edificación a modo de galería. El segundo de los cuerpos se identifica con una torre de tres alturas con tejado a cuatro aguas que cuenta en uno de sus esquinales con un balcón con barandilla de forja y tejadillo. El acceso a esta casa-torre se realiza por medio de dos portaladas construidas en sillería y con puerta de ingreso de arco de medio punto. La portalada principal conformada por varios cuerpos presenta escudo armero así como dos pequeñas esculturas decapitadas. Finalmente hay que reseñar la presencia de un reloj de sol de arenisca ocre en uno de los esquinales de la terraza principal.</p>

espacio libre anejo:			
<p>Esta casona cuenta con un jardín definido por la presencia de numerosos árboles, entre los que destacan varias palmeras, pinos y una encina de un gran porte.</p>			
estado de conservación:	conservado	uso:	residencial
sup parcela (m2):	5587	sup construida aprox en parcela (m2):	609
		nº de plantas:	2 y 3
<b>normativa:</b>			
grado de protección: <b>estructural</b>			
aspectos particulares			
de especial relevancia: sus portaladas, soportal con arcos de medio punto, escudo, reloj de sol y torre			
a restaurar o recuperar:			
negativos:

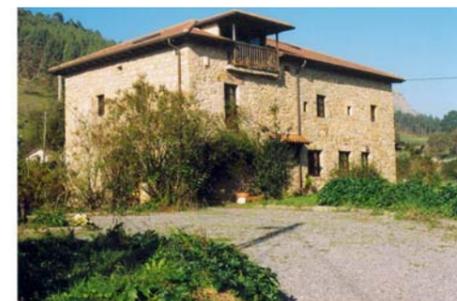
nº	11.12		patrimonio de Liendo. elemento protegido Plan General de Ordenación Urbana
<b>Identificación:</b>			
denominación:	Casa Cuevas		
estilo:	Casa Rural Tradicional		
situación:	núcleo: Iseca Vieja	identificación catastral: 9960021	
plano:

<b>descripción:</b>			
construcción:			
Edificio de dos alturas construido en buena piedra de mampostería. En su cubierta retejada se ha abierto una buhardilla con tejadillo saliente y balcón de madera. La fachada principal se caracteriza por su sencillez no presentando ningún balcón o solana aunque si cuenta con multitud de huecos en cada una de sus plantas, todos ellos recercados por piedra de sillería, material también empleado en los esquinales. Una de las fachadas laterales presenta puerta de ingreso con arco de medio punto.			
espacio libre anejo:			
Esta destinado a jardín y no cuenta con ningún rasgo reseñable.			
estado de conservación: conservado		uso: residencial

sup parcela (m2): 2286	sup construida aprox en parcela (m2): 314	nº de plantas: 2	
<b>normativa:</b>			
grado de protección: <a href="#">rehabilitación/renovación</a>			
aspectos particulares			
de especial relevancia: muros de mampostería y recercados en sillería			
a restaurar o recuperar:			
negativos:

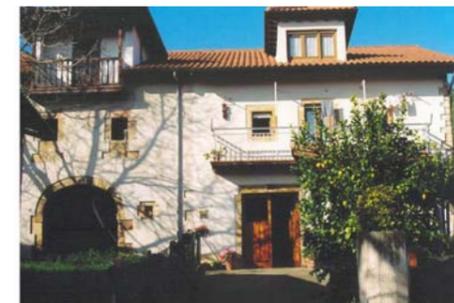
nº	11.13		patrimonio de Liendo. elemento protegido Plan General de Ordenación Urbana
<b>Identificación:</b>			
denominación:	"Casa de Benita"		
estilo:	Casa Rural Tradicional		
situación:	núcleo: Iseca Vieja	identificación catastral: 9960019 y 9960020	
plano:

<b>descripción:</b>			
construcción:			
Agrupación de dos viviendas de dos alturas y similares características. Ambas viviendas se distribuyen en dos construcciones adosadas de planta rectangular y tejado a dos aguas sobre el que se han abierto dos buhardillas, una de ellas con balcón volado. La presencia de balconada central se limita a una de las edificaciones. La sillería es visible en los recercados de puertas y ventanas, así como en esquinales y en un arco de medio punto. Los muros de mampostería están revocados y no se encuentran visibles			
espacio libre anejo:			
Se encuentra destinado mayoritariamente a huerta			
estado de conservación: conservado		uso: residencial

sup parcela (m2): 2799	sup construida aprox en parcela (m2): 512	nº de plantas: 2	
<b>normativa:</b>			
grado de protección: <a href="#">rehabilitación/renovación</a>			
aspectos particulares			
de especial relevancia: sillería de recercados			
a restaurar o recuperar:			
negativos:

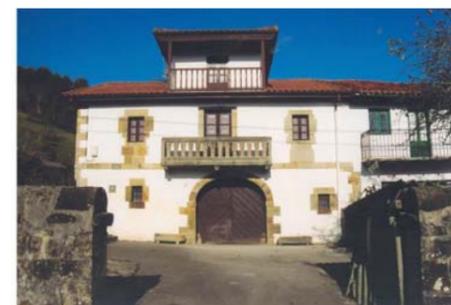
nº	11.14		patrimonio de Liendo. elemento protegido Plan General de Ordenación Urbana
<b>identificación:</b>			
denominación:	Casa de Ción		
estilo:	Casa Rural Tradicional		
situación:	núcleo: Iseca Vieja	identificación catastral: 9960010	
plano:

<b>descripción:</b>			
construcción:			
<p>Edificio de dos plantas con pequeño balcón de hormigón y planta rectangular. Construido en piedra de mampostería se encuentra revocada mientras que la piedra dorada de sillería esta visible en esquinales y en los recercados de ventanas y puertas. La puerta de ingreso a la vivienda se encuentra enmarcada en un arco de medio punto con pequeñas dovelas y flaqueado por dos ventanas. La cubierta retejada presenta buhardilla con tejadillo saliente y balcón con balaustrada de madera.</p>			
espacio libre anejo:			
<p>Este edificio se encuentra adosado a una segunda construcción. El espacio libre se distribuye en su parte frontal y trasera, y está orientado a jardín, huerta y estacionamiento de vehículos.</p>

estado de conservación: conservado		uso: residencial	
sup parcela (m2): 1143	sup construida aprox en parcela (m2): 173	nº de plantas: 2	
<b>normativa:</b>			
grado de protección: <a href="#">rehabilitación/renovación</a>			
aspectos particulares			
de especial relevancia: arco de medio punto y sillería de esquinales y recercados.			
a restaurar o recuperar:			
negativos:

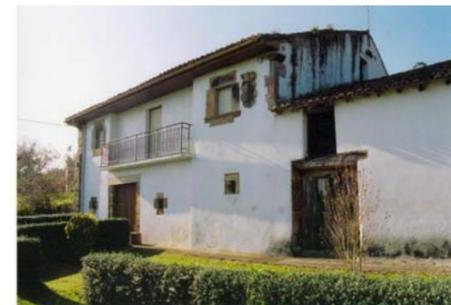
nº	11.15		patrimonio de Liendo. elemento protegido Plan General de Ordenación Urbana
<b>identificación:</b>			
denominación:	Casa del Cantón		
estilo:	Casa Rural Tradicional		
situación:	núcleo: Iseca Vieja	identificación catastral: 9960003	
plano:

construcción:  
Construcción estructurada en dos cuerpos siguiendo el modelo de casa cuadra. Con una tipología tradicional esta edificación presenta una terraza volada de hormigón así como un número reducido de huecos, especialmente en su primera planta donde sólo cuenta con dos pequeñas ventanas. Tanto puertas como ventanas se encuentran encuadradas en sillería, encontrándose los muros de piedra de mampostería revocados. En uno de los extremos de la fachada principal se sitúa un escudo armero. El segundo cuerpo de esta edificación corresponde a un establo que no presenta ningún elemento constructivo reseñable.

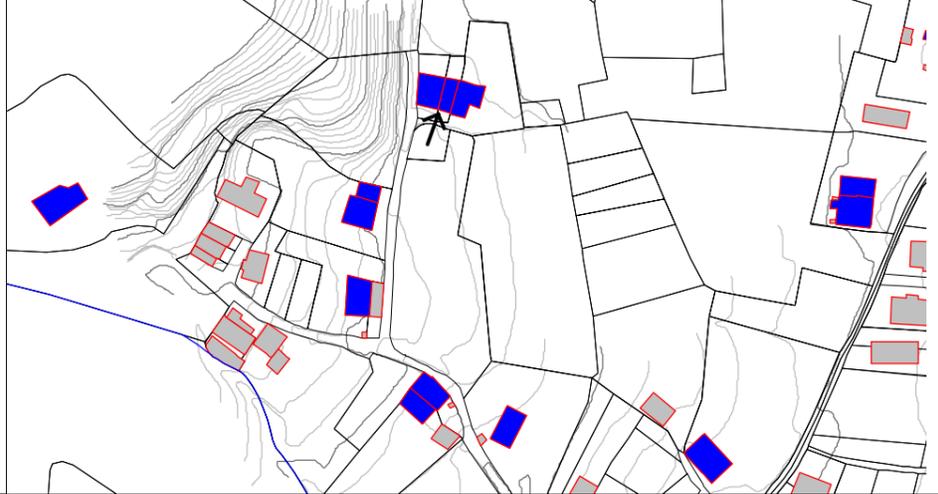
descripción:	<p>construcción:</p> <p>Alineación ubicada en la periferia del núcleo de Iseca Vieja, agrupa tres edificaciones, una rehabilitada y dos deterioradas. Con planta rectangular estas tres viviendas se encuentran construidas en muros de mampostería presentando piedra de sillería en algunos de los esquinales y recercados de puertas y ventanas. De sus cubiertas a dos aguas solo una de ellas se encuentra retejada, contando una de las construcciones con una buhardilla en muy mal estado de conservación. La tercera de las edificaciones conserva su solana en madera mientras la vivienda central parece haber perdido su balconada central. Aunque la primera de las construcciones no cuenta con solana si que presenta huecos abalconados. De las tres puertas de ingreso destaca la presencia en una de ellas de una arco de medio punto.</p> <p>espacio libre anejo:</p> <p>Las edificaciones se sitúan en la parte central de la parcela destinando su zona trasera a huerta y su parte frontal a acceso tanto de personas como de vehículos.</p>

estado de conservación:	conervado y deteriorado	uso: residencial	
sup parcela (m2):	1721	sup construida aprox en parcela (m2):	760
		nº de plantas:	2
normativa:	grado de protección: <a href="#">alineaciones tradicionales</a>		
aspectos particulares	de especial relevancia: disposición alineada de las edificaciones		
	a restaurar o recuperar:		
	negativos:

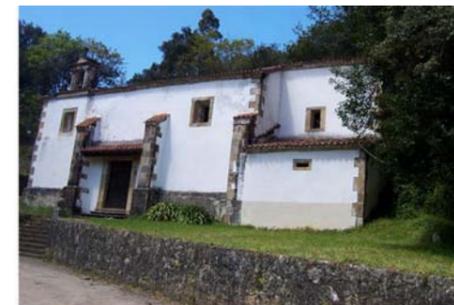
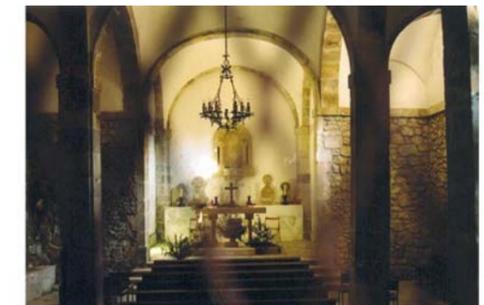
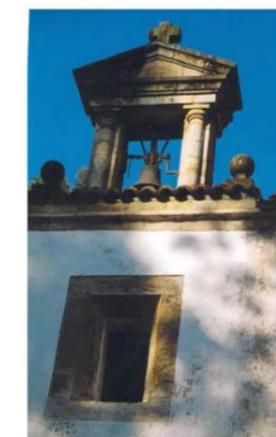
nº	11.17		patrimonio de Liendo. elemento protegido Plan General de Ordenación Urbana
<b>identificación:</b>			
denominación:	Ermita de la Virgen de Gracia		
estilo:	Edificio Religioso		
situación:	núcleo: Iseca Vieja	identificación catastral: 1-139	
plano:

<b>descripción:</b>			
construcción:			
<p>Emplazada fuera del núcleo de Iseca Vieja, se piensa que este santuario fue edificado en el siglo XIV, aunque tras un largo período de abandono tuvo que ser reedificada en el siglo XVIII y finalmente restaurada en 1948. En buen estado de conservación, su planta rectangular consta de tres naves abovedadas apoyadas en arcos de medio punto. Construida en piedra de mampostería se encuentra visible en las paredes internas. El altar cuenta con varias estelas medievales funerarias así como con un pequeño arco de medio punto inscrito en su muro en el que resaltan sus columnas jónicas. De la parte exterior de la ermita destacan los dos grandes contrafuertes en los que se encuentra enmarcada la puerta de ingreso así como su espadaña en piedra de mampostería ubicada en la fachada principal.</p>

espacio libre anejo:			
<p>Ubicada junto a un arroyo y a una zona boscosa esta ermita no se encuentra identificada con una parcela concreta ya que esta construcción fue donada por los propietarios de los terrenos a la parroquia del municipio. El camino que transcurre junto a ella se corresponde con una antigua vía romana</p>			
estado de conservación: conservado		uso: religioso	
sup parcela (m2):	sup construida aprox en parcela (m2): 240	nº de plantas: 1	
<b>normativa:</b>			
grado de protección: <b>integral</b>		<b>edificio de interés, 1983</b>	
aspectos particulares			
de especial relevancia: contrafuertes en sillería y estelas funerarias			
a restaurar o recuperar:			
negativos:

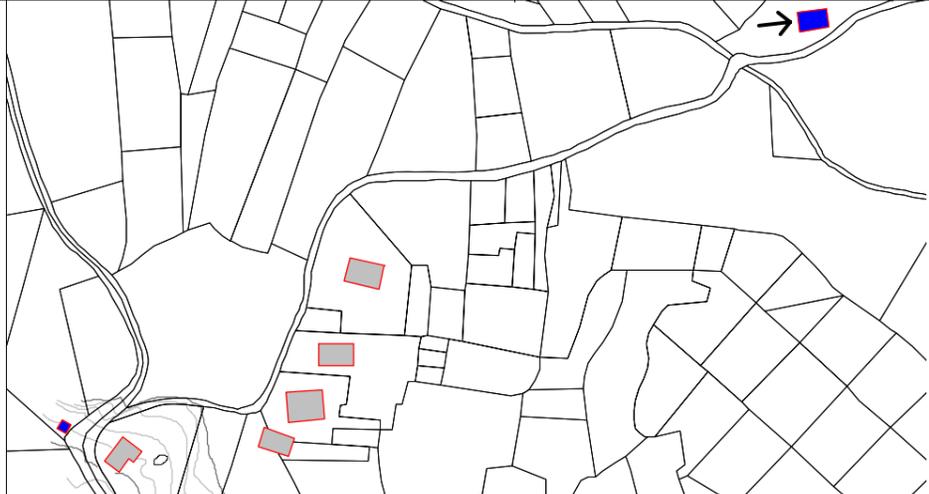
construcción:  
En un estado muy deteriorado y recubierto por la vegetación se trata del edificio más antiguo de Liendo. De estilo tardorrománico data su construcción del siglo XVI. De planta rectangular, parece que su cubierta era originariamente a dos aguas, contando además con un ábside de planta curva cubierto con bóveda. Lo poco que se conserva de esta construcción son sus muros en mampostería así como su espadaña, compuesta por dos troneras en arco de medio punto, ubicada en la fachada oeste. En la misma fachada en la cual se emplaza esta espadaña se encuentra la puerta de ingreso en arco de medio punto. Cabe distinguir que sobre la edificación originaria se produjo una ampliación de la nave hacia el sur alterando el primitivo sistema de puertas y ventanas.

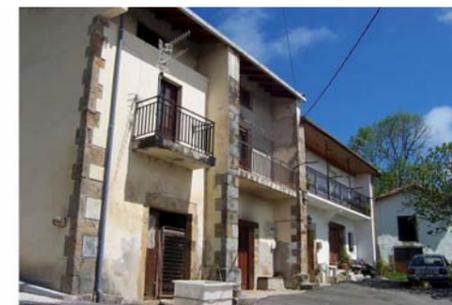
nº	12.03		patrimonio de Liendo. elemento protegido Plan General de Ordenación Urbana
identificación:			
denominación:	El Brejón		
estilo:	Alineación Tradicional		
situación:	núcleo: Villanueva	identificación catastral: 0261502 y 0261503	
plano:

construcción:  
Conjunto de dos viviendas de planta rectangular y tejado a dos aguas dispuestas de una forma alineada. La primera de las construcciones cuenta con dos hastiales en sillería ubicándose uno de ellos en el centro de la fachada implicando con ello la división de este frente en dos unidades, caracterizadas ambas por presentar un balcón volado en hormigón bajo el cual se encuentran sendas puertas de ingreso recercadas en sillería. La segunda de las edificaciones, muy modificada, presenta un balcón con balaustrada en forja y los huecos de la planta baja recercados en piedra de sillería.

estado de conservación:	conervado y deteriorado	uso:	residencial
sup parcela (m2):	1074	sup construida aprox en parcela (m2):	572
		nº de plantas:	2

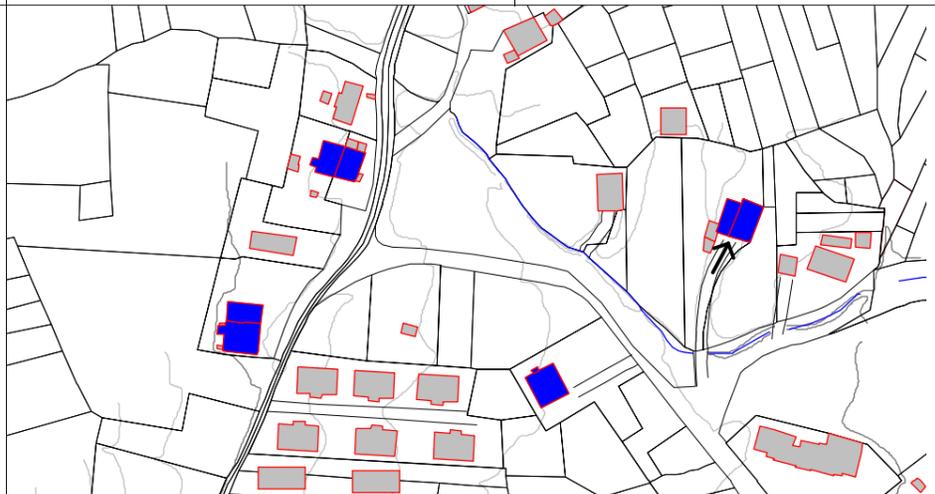
nº	12.06		patrimonio de Liendo. elemento protegido Plan General de Ordenación Urbana
identificación:			
denominación:	Casa Campillo		
estilo:	Casa Rural Tradicional		
situación:	núcleo: Villanueva	identificación catastral: 0261535 y 0261536	
plano:

construcción:  
Se tratan de dos edificaciones adosadas construidas en buenos muros de mampostería con una planta rectangular y tejado a dos aguas. Presentan esquinales en sillería así como cortavientos también en esta piedra que delimitan cada una de estas viviendas. Las fachadas de estas dos edificaciones se caracterizan por la presencia de varios balcones, contando una de ellas con dos balconadas, una con balaustrada en forja ubicado en la segunda planta y un segundo más amplio fabricado en madera en la planta superior. La casa contigua cuenta también con un balcón corrido. Finalmente las puertas y vanos de la planta baja se encuentran recercados con piedra de sillería.

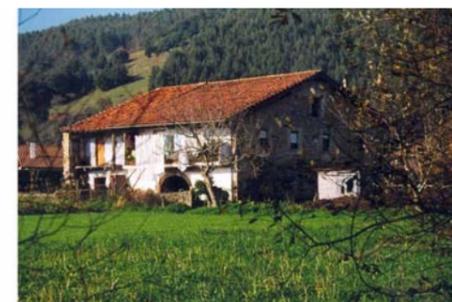
La actividad ganadera que aún mantiene esta edificación ha implicado que el espacio aledaño este destinado también a este uso, contando con una cerca que alberga al ganado vacuno.

estado de conservación:	conervado y deteriorado	uso:	residencial-ganadero
sup parcela (m2):	1713	sup construida aprox en parcela (m2):	419
		nº de plantas:	2

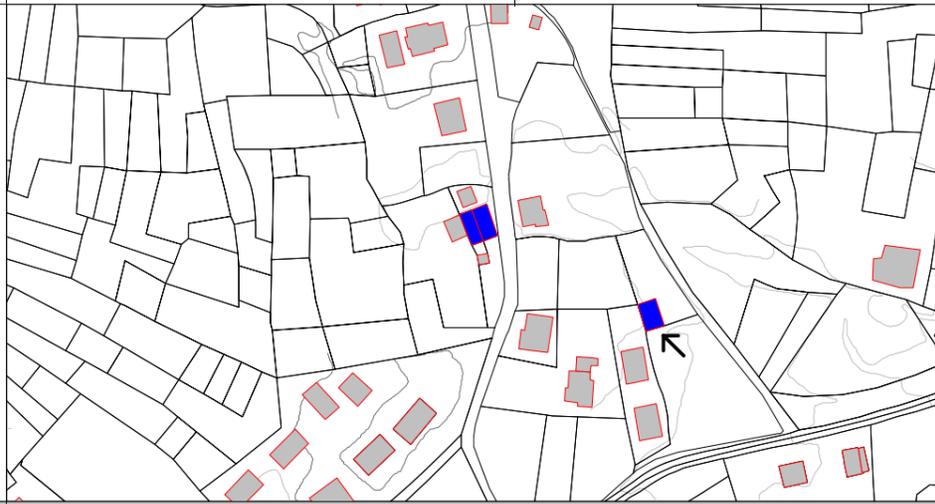
nº	12.09		patrimonio de Liendo. elemento protegido Plan General de Ordenación Urbana
identificación:			
denominación:			
estilo:	Cabaña		
situación:	núcleo: Villanueva	identificación catastral: 0261570	
plano:

descripción:	<p>construcción:</p> <p>Edificación de planta rectangular y tejado a dos aguas que habiendo sido destinada a uso ganadero en la actualidad se encuentra en desuso. Construida en mampostería de baja calidad, en sus muros han sido introducidos nuevos materiales, ejemplo de ello es el ladrillo en la fachada principal y en el recercado de las ventanas del frente trasero. Su morfología simple reproduce la estructura de muchas de las cabañas situadas en los parajes de El Llano y Manás. La estructura de madera es apreciable en vigas y viguetas, además del tablazón en el que se apoyan las tejas. La puerta de acceso a pesar de presentar en el exterior una estructura rectangular con dintel de madera parece ocultar un arco de medio punto perceptible desde el interior. La apertura de huecos es muy reducida, los muros laterales cuentan con pequeños ventanos mientras la fachada trasera cuenta con tres amplias ventanas posiblemente añadidas. De entre los huecos existentes destaca la presencia de una ventana ojival en su fachada este.</p> <p>espacio libre anejo:</p> <p>La edificación se asienta en el extremo suroeste de una parcela ocupada por un pequeño prado.</p>

estado de conservación:	deteriorado	uso:	sin uso
sup parcela (m2):	813	sup construida aprox en parcela (m2):	218
		nº de plantas:	2
normativa:	<p>grado de protección: <a href="#">rehabilitación/renovación</a></p> <p>aspectos particulares</p> <p>de especial relevancia: ventana con arco ojival</p> <p>a restaurar o recuperar: el conjunto de la edificación</p> <p>negativos: su estado de deterioro</p>

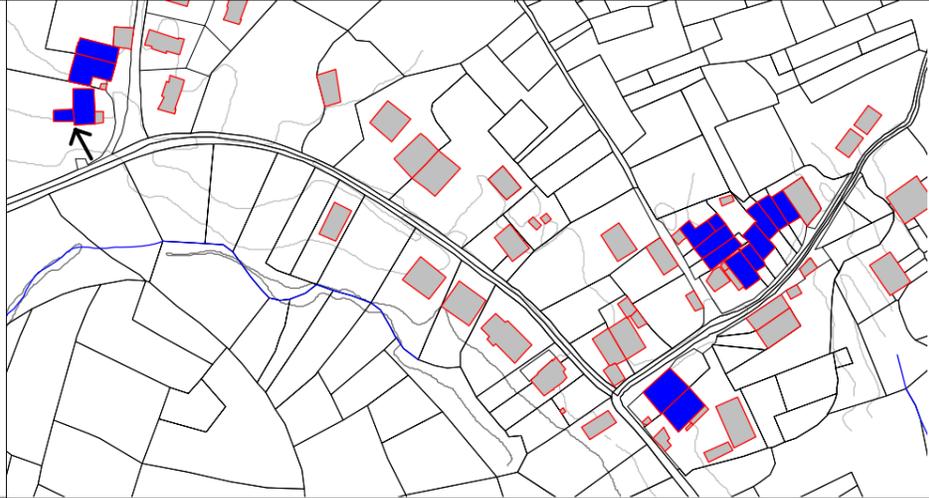
nº	13.01		patrimonio de Liendo. elemento protegido Plan General de Ordenación Urbana
<b>identificación:</b>			
denominación:	Casa Coavad		
estilo:	Casa Rural Tradicional		
situación:	núcleo: Isequilla	identificación catastral: 0581201	
plano:

<b>descripción:</b>			
construcción:			
<p>Edificio de planta rectangular cuya fachada principal se encuentra orientada al norte. Con cubierta a dos aguas esta casa cuenta con dos cortavientos en sillería que presentan junto a la cornisa pequeñas molduras. Las dos antas enmarcan dos balcones con barandilla y pies derechos en forja tras los que se encuentran varias puertas y ventadas encuadradas en sillar. Adosada a esta construcción se presenta un segundo edificio del que se conserva su fachada principal compuesta por un hastial en buena piedra de sillería gris y un amplio arco de medio punto en el mismo material. Por encima de este arco se conserva en la planta noble varios recercados de sillar, contando el dintel de uno de ellos con un grabado.</p>

espacio libre anejo:			
La mayor parte de este espacio se encuentra destinado a jardín o huerta.			
estado de conservación: conervado y deteriorado		uso: residencial	
sup parcela (m2): 3269	sup construida	aprox en parcela (m2): 520	nº de plantas: 3 y 2
<b>normativa:</b>			
grado de protección: <b>rehabilitación/renovación</b>		<b>edificio de interés, 1983</b>	
aspectos particulares			
de especial relevancia: cortavientos, arco de medio punto y recercados en sillería gris			
a restaurar o recuperar: la edificación de la que apenas se conserva su fachada			
negativos:

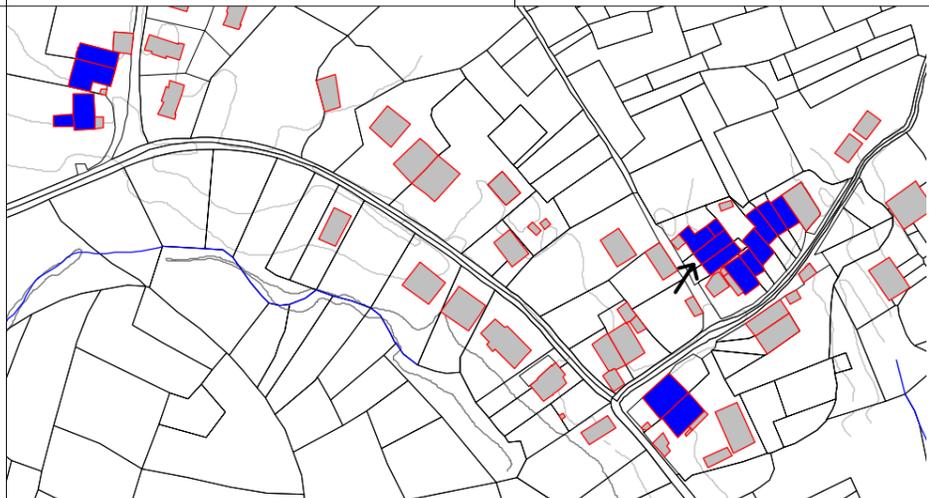
nº	13.04		patrimonio de Liendo. elemento protegido Plan General de Ordenación Urbana
identificación:			
denominación:	Calle La Sartén		
estilo:	Alineación Tradicional		
situación:	núcleo: Isequilla	identificación catastral: 0957012, 0957013 y 0957014	
plano:

construcción:  
Agrupación de tres edificaciones dispuestas de una forma alineada, encontrándose una de ellas en proceso de restauración. De dos y tres alturas, todas estas construcciones tienen una planta rectangular y cuentan con un amplio fondo. Sus cubiertas a dos aguas han sido retejadas y sobre una de ellas se ha abierto una buhardilla dispuesta en el mismo plano que la fachada con un tejado saliente. Estas tres casas construidas en piedra de mampostería presentan varios balcones volados con escaso fondo y enmarcados entre cortavientos en sillería que aún conservan alguna de las molduras originales. En la planta baja de cada una de las edificaciones se encuentra presente un arco de medio punto, mientras que en las plantas superiores las ventanas y puertas se presentan encuadradas en sillería.

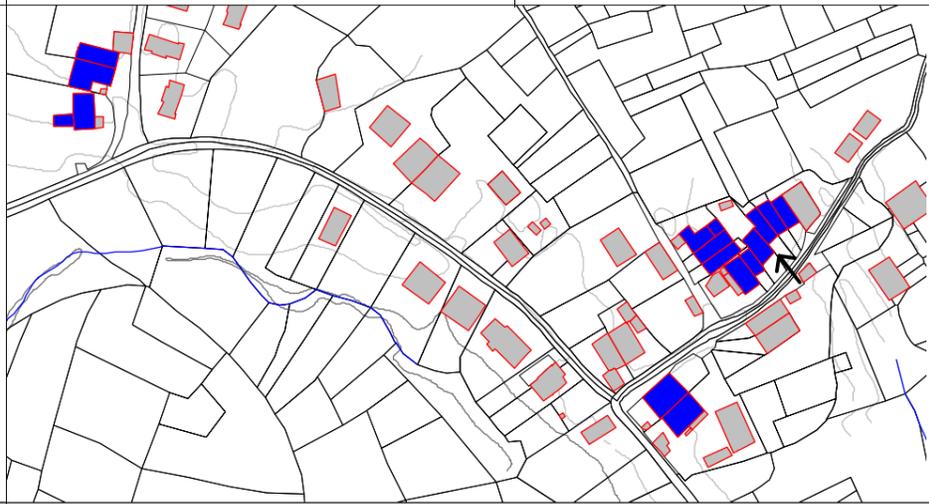
nº	13.05		patrimonio de Liendo. elemento protegido Plan General de Ordenación Urbana
identificación:			
denominación:	Calle La Sartén		
estilo:	Alineación Tradicional		
situación:	núcleo: Isequilla	identificación catastral: 0957015,16,17,18,19 y 20	
plano:

descripción:			
construcción:	<p>Agrupación de seis edificaciones dispuestas de una forma alineada y escalonada, siendo este el mejor y más representativo ejemplo de construcción lineal existente en Liendo. A pesar del abandono en el que se encuentran las edificaciones, solo tres de las seis casas están habitadas, son muchos los elementos arquitectónicos reseñables. La planta de cada una de las construcciones es rectangular con un amplio fondo, mientras la cubierta es a dos aguas. El material dominante es la piedra de mampostería presente en sus muros, aunque también se ha introducido ladrillo. La sillería esta visible en los recercados de puertas y ventanas y esquinales. Pero lo que mejor define a las fachadas son los numerosos balcones solana que presentan, no encontrándose delimitados por cortavientos. El material empleado en los balcones es la madera aunque también se ha utilizado la forja. Por último otros aspectos destacables son la presencia de arcos de medio punto así como un escudo armero en una de las fachadas.</p>

espacio libre anejo:	<p>Las parcelas en las que se emplazan cada una de las casas se caracterizan por tener un escaso frente y un amplio fondo, ubicándose la edificación en la parte trasera. El espacio libre se encuentra junto a las fachadas principales y se usa como acceso a estas, encontrándose en muchos casos en mal estado.</p>		
estado de conservación:	conervado y deteriorado	uso: residencial	
sup parcela (m2):	1189	sup construida aprox en parcela (m2):	1662
		nº de plantas:	3
normativa:			
grado de protección:	alineaciones tradicionales		alineaciones, 1983
aspectos particulares			
de especial relevancia:	el conjunto de la alineación		
a restaurar o recuperar:	las edificaciones deterioradas		
negativos:	el abandono en el cual se encuentra algunas de las edificaciones y zonas libres anexas

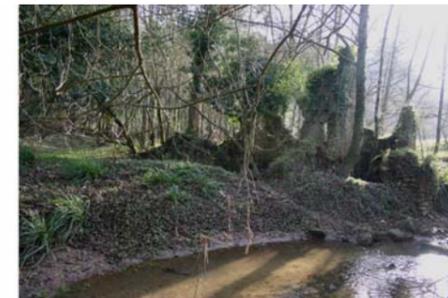
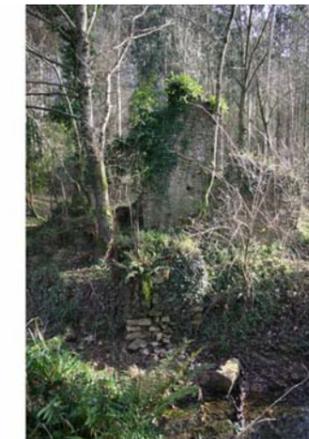
Junto al "ojo de Rucueva" se sitúa un molino en muy mal estado de conservación. De la construcción originaria sólo se conservan parte de los muros levantados en piedra de mampostería. A pesar del evidente deterioro y de la presencia de abundante vegetación los restos conservados permiten deducir que la edificación originaria podría haber contado con dos cuerpos, uno principal de al menos dos alturas y uno secundario que siendo de menor altura se encontraba adosado al anterior y era el más próximo al cauce. Junto a este segundo cuerpo se sitúa los restos de una construcción de mampostería cuya estructura es más robusta que los muros de la edificación que alberga el molino.

estado de conservación:	deteriorado	uso:	sin uso
sup parcela (m2):	1395908	sup construida aprox en parcela (m2):	0
nº de plantas:	-

negativos: su avanzado estado de deterioro.

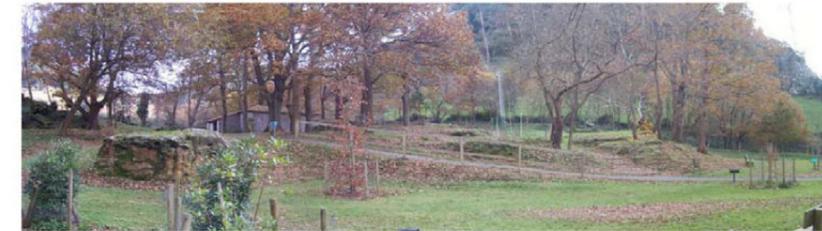
código	CAM 04		patrimonio de Liendo. carta arqueológica municipal Plan General de Ordenación Urbana
<b>identificación:</b>			
denominación:	El Mazo		
otros nombres:			
situación:	núcleo:	paraje Monte Candina	
plano:			
X:	470845		
Y:	4804849		
Z:	71		
Sistema Referencia:	ETRS89		
Proyección U.T.M.:	Huso 30 Norte		
<b>descripción:</b>			
tipo:	Cueva	periodo:	Mesolítico/Neolítico
		carácter:	Indeterminado
<p>descripción:</p> <p>Pequeña cavidad de apenas 5 m. de profundidad. Consta de una única sala de planta triangular y suelo llano. Tiene una boca, orientada al sur, que mide 5 m. de anchura por 3,1 m. de altura. Está afectada por el vertido de basuras y la presencia de animales domésticos.</p>			
<p>historial:</p> <p>Fue descubierta a principios de los años 80 por miembros del C.A.E.A.P. quienes realizaron una prospección superficial.</p>			
<p>secuencia:</p> <p>Conchero del que se conservan testigos adheridos a las paredes de la cueva, tanto al fondo como en una zona de la pared derecha, de unos 40 cm. de potencia máxima y situados a unos 80 cm. de altura sobre el suelo actual.</p>

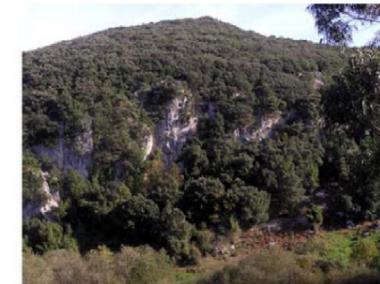
código	CAM 06		patrimonio de Liendo. carta arqueológica municipal Plan General de Ordenación Urbana
<b>identificación:</b>			
denominación:	La Cruz		
otros nombres:			
situación:	núcleo:	paraje Monte Candina	
plano:			
X:	473097		
Y:	4805631		
Z:	332		
Sistema Referencia:	ETRS89		
Proyección U.T.M.:	Huso 30 Norte		
<b>descripción:</b>			
tipo:	Cueva	periodo:	Mesolítico/Neolítico
		carácter:	Indeterminado
descripción: La cueva tiene una boca, orientada al SE, de 2 m. de anchura y 1,5 m. de altura, situada a 1,3 m. sobre el terreno exterior. Consta de una única sala de 6 m. de longitud por 2,5 m. de anchura.			
historial: Fue descubierta a principios de los años 1980 por miembros del C.A.E.A.P., quienes realizaron una prospección superficial.			
secuencia: El depósito que debió contener la cueva se halla completamente vaciado. Los únicos materiales arqueológicos se localizan englobados en tierras amarillentas, en el interior de una pequeña cavidad natural situada ante la boca, en el exterior.

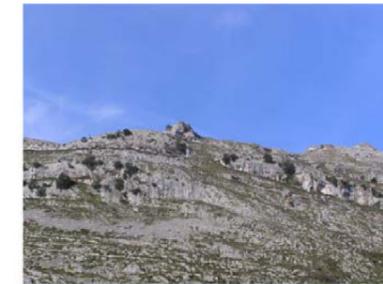
código	CAM 07		patrimonio de Liendo. carta arqueológica municipal Plan General de Ordenación Urbana
<b>identificación:</b>			
denominación:	La Cruz II		
otros nombres:			
situación:	núcleo:	paraje Monte Candina	
plano:			
X:	473157		
Y:	4805651		
Z:	305		
Sistema Referencia:	ETRS89		
Proyección U.T.M.:	Huso 30 Norte		
<b>descripción:</b>			
tipo:	Abrigo	periodo:	Mesolítico/Neolítico
		carácter:	Indeterminado
descripción: La cavidad tiene una boca orientada al sur, de 6 m. de anchura y 2 m. de altura, que da acceso a un abrigo de 2 m. de profundidad en cuyo fondo se abre una salita de planta subcircular. En total, alcanza 6 m. de profundidad.			
historial: Fue descubierto a principios de los años 1980 por miembros del C.A.E.A.P., quienes realizaron una prospección superficial.			
secuencia: Tanto en la pared derecha como al fondo de la sala se conservan testigos con niveles terrosos que presentan restos de un conchero suelto.

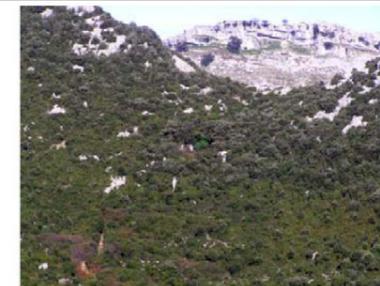
código	CAM 11		patrimonio de Liendo. carta arqueológica municipal Plan General de Ordenación Urbana
<b>identificación:</b>			
denominación:	Cueva Negra		
otros nombres:			
situación:	núcleo:	paraje	Monte Candina
plano:			
X:	473250		
Y:	4805724		
Z:	280		
Sistema Referencia:	ETRS89		
Proyección U.T.M.:	Huso 30 Norte		
<b>descripción:</b>			
tipo:	Cueva	periodo:	Mesolítica/Neolítico
		carácter:	Habitación.
descripción: La cueva se inicia con un amplio abrigo de 39 m de anchura por 2 m de altura y 1 m de profundidad orientado al SSE. En la zona central, mediante una rampa ascendente, se abre una galería de 13 m de profundidad.			
historial: Fue descubierta a principios de los años 80 por miembros del C.A.E.A.P., quienes realizaron una prospección superficial.			
secuencia: Los materiales arqueológicos se encuentran adheridos a la pared por precipitaciones calcáreas.			
materiales: Cerámica: 1 fragmento de borde de un cuenco liso. Restos de fauna: moluscos (Patella, Mytilus, Monodonta)

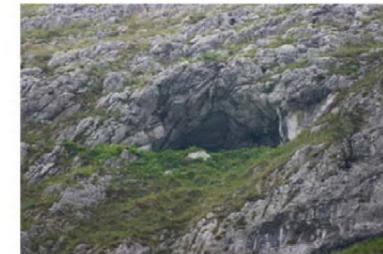
código	CAM 16		patrimonio de Liendo. carta arqueológica municipal Plan General de Ordenación Urbana
<b>identificación:</b>			
denominación:	La Presa		
otros nombres:			
situación:	núcleo:	paraje	Monte Candina
plano:			
X:	472396		
Y:	4806658		
Z:	148		
Sistema Referencia:	ETRS89		
Proyección U.T.M:	Huso 30 Norte		
<b>descripción:</b>			
tipo:	Cueva	periodo:	Paleolítico Superior
		carácter:	Indeterminado
descripción: La cueva tiene una boca, orientada al norte, de 9 m. de anchura, que da acceso a una galería de 9 m. de anchura y 19 m. de longitud en cuya parte izquierda se abre otra galería de 1 m. de anchura y 9 m. de longitud. Presenta evidencias de la presencia de animales domésticos.			
historial: El yacimiento fue descubierto en los años 1970 por E. Nolte y J. Sarachaga, quienes realizaron una prospección superficial. En los años 1980 miembros del C.A.E.A.P. llevaron a cabo otra prospección superficial.

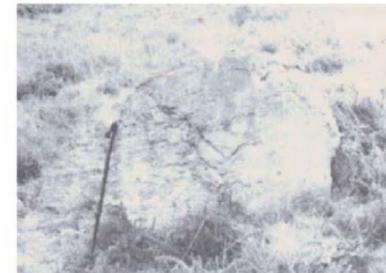
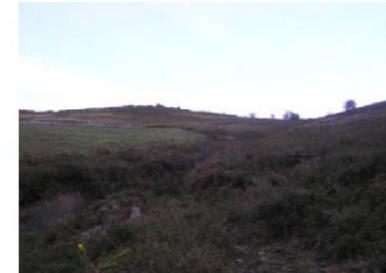
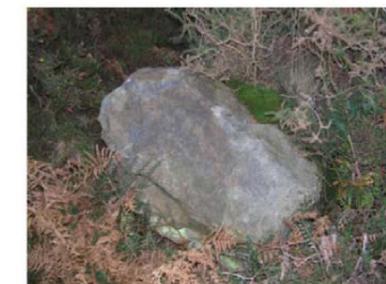
código	CAM 23		patrimonio de Liendo. carta arqueológica municipal Plan General de Ordenación Urbana
<b>identificación:</b>			
denominación:	Valdearenas		
otros nombres:			
situación:	núcleo:	paraje	Playa de Valdearenas
plano:			
X:	472932		
Y:	4806508		
Z:	7		
Sistema Referencia:	ETRS89		
Proyección U.T.M:	Huso 30 Norte		
<b>descripción:</b>			
tipo:	Asentamiento	periodo:	Prehistoria indeterminada
		carácter:	Indeterminado
descripción: Área de unas 7000 m2, situada en el extremo meridional de la playa de Valdearenas o Sonabia, donde, a simple vista, se observan algunos materiales arqueológicos en torno a las dunas de la misma y al manantial de agua dulce que surge entre ellas. Al ser una zona de paso hacia la playa los suelos están alterados.			
historial: Fue descubierto en 1991 por miembros del G.E.L.L., quienes realizaron una prospección superficial.			
secuencia: Los materiales arqueológicos se localizan en la superficie arenosa, descubiertos por la erosión y agrupados en tres núcleos perfectamente delimitados.

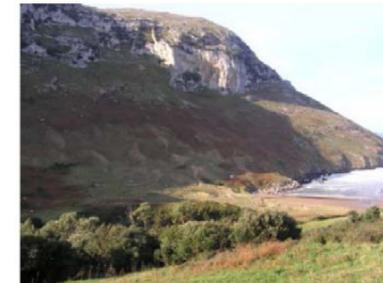
código	CAM 24		patrimonio de Liendo. carta arqueológica municipal Plan General de Ordenación Urbana
<b>identificación:</b>			
denominación:	La Cruz III		
otros nombres:			
situación:	núcleo:	paraje	Monte Candina
plano:			
X:	473157		
Y:	4805651		
Z:	303		
Sistema Referencia:	ETRS89		
Proyección U.T.M:	Huso 30 Norte		
<b>descripción:</b>			
tipo:	Abrigo	periodo:	Mesolítica/Neolítico
		carácter:	Indeterminado
descripción: Abrigo, orientado al SE, de tan sólo 1 m. de profundidad. Su boca mide 3 m. de anchura por 2,2, m. de altura.			
historial: Fue descubierto a principios de los años 1980 por miembros del C.A.E.A.P., quienes realizaron una prospección superficial.			
secuencia: Al fondo del abrigo, en su extremo izquierdo, se conserva un testigo terrazo con conchero suelto.			
materiales: Restos de fauna: moluscos (Patella vulgata, Patella intermedia, Mytilus edulis)			
bibliografía: MUÑOZ, E. y GÓMEZ AROZAMENA, J. (1995).

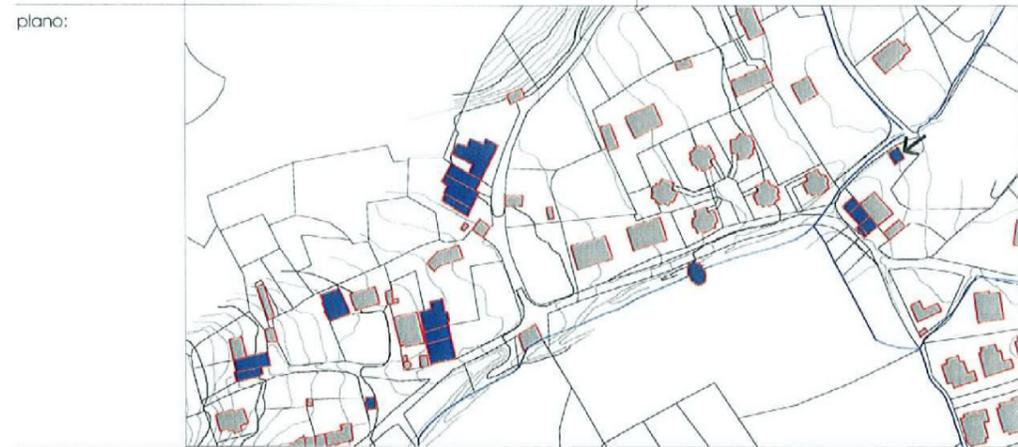
construcción:  
Situado a orillas del arroyo de la Recueva este antiguo molino construido en piedra de mampostería a penas conserva los elementos y mecanismos con los que contaba. La edificación en la que se alojaba el molino en la actualidad se encuentra destinada a cuadra. Su tipología esta definida por una planta rectangular y una cubierta a dos aguas. Su fachada principal cuenta con una ventana recercada en sillería bajo la que se sitúa la entrada a la cuadra cuyo acceso desde el exterior se realiza a través de un paso situado en un plano inferior que el terreno circundante. El resto de las fachadas se definen por su simplicidad y por la ausencia de huecos, sólo una de las fachadas laterales cuenta con una pequeña ventana.

estado de conservación: deteriorado uso: ganadero  
sup parcela (m2): 1155 sup construida aprox en parcela (m2): 5522 nº de plantas: 1

negativos: su estado deteriorado y suciedad

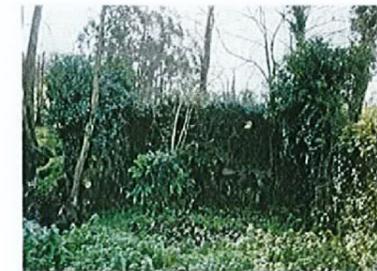
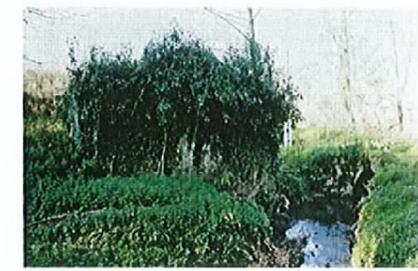
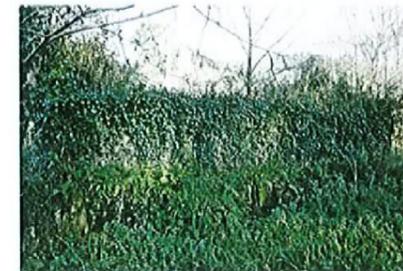
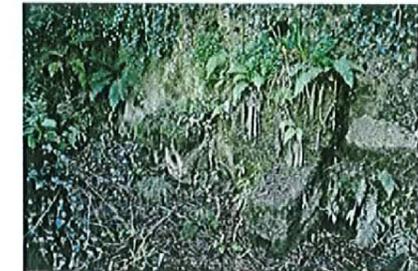
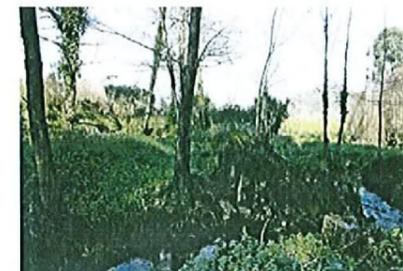
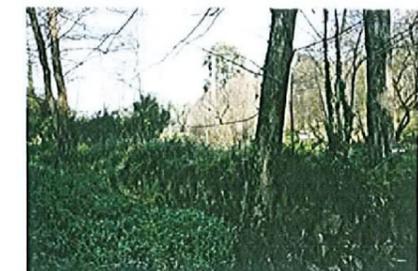
nº **13.07** patrimonio de Liendo. elemento protegido  
Plan General de Ordenación Urbana

construcción:  
 Junto al "ojo de Rucueva" se sitúa un molino en muy mal estado de conservación. De la construcción originaria sólo se conservan parte de los muros levantados en piedra de mampostería. A pesar del evidente deterioro y de la presencia de abundante vegetación los restos conservados permiten deducir que la edificación originaria podría haber contado con dos cuerpos, uno principal de al menos dos alturas y uno secundario que siendo de menor altura se encontraba adosado al anterior y era el más próximo al cauce. Junto a este segundo cuerpo se sitúa los restos de una construcción de mampostería cuya estructura es más robusta que los muros de la edificación que albergaba el molino.

estado de conservación: deteriorado uso: sin uso  
 sup parcela (m2): 1395908 sup construida aprox en parcela (m2): 0 nº de plantas: -

negativos: su avanzado estado de deterioro.

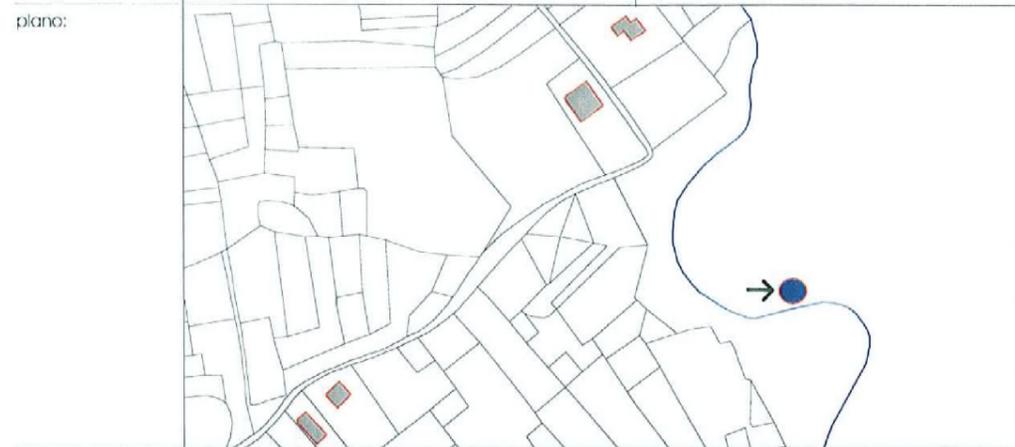
**descripción:**
