Ayuntamiento de Liendo

## tomo cuatro

### catálogo

- estructura del catálogo
- catálogo de elementos protegidos
- carta arqueológica municipal
- catálogo de itinerarios de interés

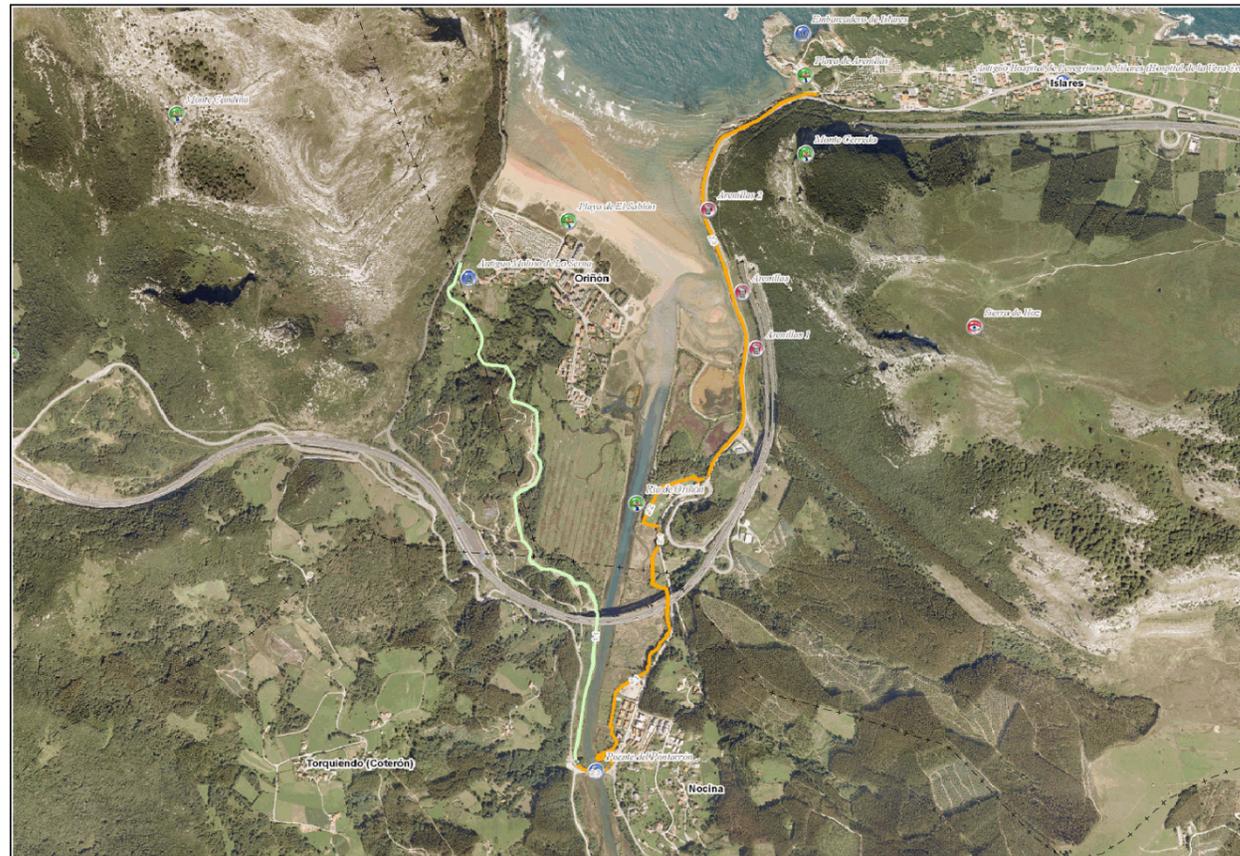
**MEDICIONES DE LOS NIVELES DE ACTUACIÓN:**

Subtramo	Punto de Inicio	Punto de Fin	Nivel	Longitud
6.001	0,00m	1.874,82m	2.3. Transición. Pasarela.	1.874,82m
6.002	1.874,82m	2.304,91m	2.2. Transición. No formalizado.	430,09m
6.003	2.304,91m	2.363,91m	2.1. Transición. Existente o parcialmente formalizado.	59,00m
6.004	2.363,91m	3.532,00m	2.1. Transición. Existente o parcialmente formalizado.	1.168,09m
6.005	3.532,00m	3.682,63m	2.3. Transición. Pasarela.	150,63m
6.006	3.682,63m	6.157,87m	1.1. Alto Valor. Existente o parcialmente formalizado.	2.475,24m

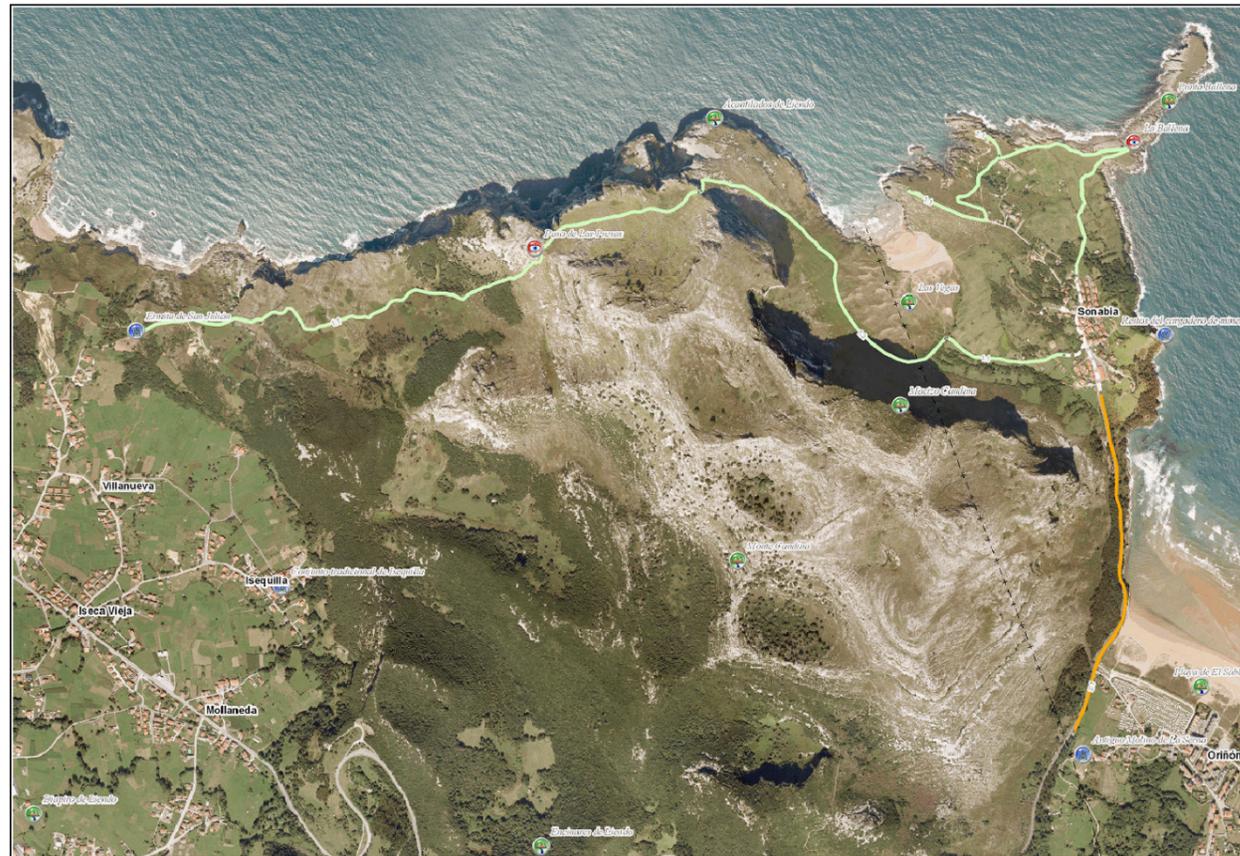
**MEDICIONES DE LOS NIVELES DE ACTUACIÓN:**

Subtramo	Punto de Inicio	Punto de Fin	Nivel	Longitud
7.001	0,00m	1.204,99m	2.1. Transición. Existente o parcialmente formalizado.	1.204,99m
7.002	1.204,99m	1.452,73m	0.2. Excluido. Suelo Urbano.	247,74m
7.003	1.452,73m	1.881,06m	1.1. Alto Valor. Existente o parcialmente formalizado.	428,33m
7.004	1.881,06m	3.079,51m	1.2. Alto Valor. No formalizado.	1.198,45m
7.005	3.079,51m	5.223,30m	1.1. Alto Valor. Existente o parcialmente formalizado.	2.143,79m

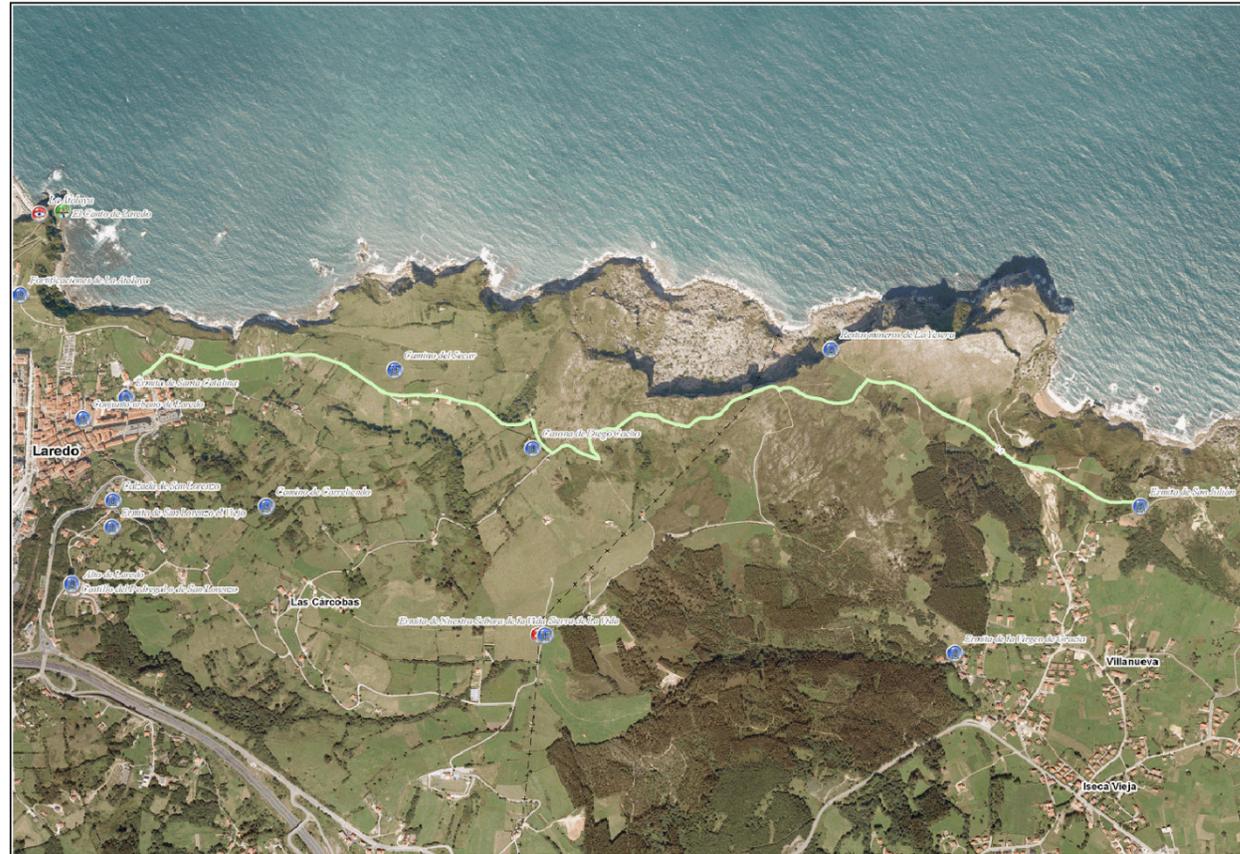
## VISUALIZACIÓN DE LOS NIVELES DE ACTUACIÓN:

- **Nivel 1** (Alto Valor)
    - 1.1. Alto Valor. Existente o parcialmente formalizado
    - 1.2. Alto Valor. No formalizado
    - 1.3. Alto Valor. Plataforma elevada
    - 1.4. Alto Valor. Pasarela
  - **Nivel 2** (Transición)
    - 2.1. Transición. Existente o parcialmente formalizado
    - 2.2. Transición. No formalizado
    - 2.3. Transición. Pasarela
  - **Nivel 3** (Periurbano)
    - 3.1. Periurbano. Existente o parcialmente formalizado
    - 3.2. Periurbano. No formalizado
    - 3.3. Periurbano. Pasarela
- Los tramos en discontinuo son trazados sugeridos por estar fuera del ámbito del Plan Especial (suelos urbanos o territorio declarado Espacio Natural Protegido).
